## 23径間連続桁の架設

## 1. はじめに

## 工事概要

- (1) 工事名：平成21年度 [第21-D3700-01号]  
(国) 1号函南高架橋伊豆縦貫自動車道関連受託工事(上部工第1・2工区)
- (2) 発注者：静岡県沼津土木事務所
- (3) 施工場所：静岡県田方郡函南町地内
- (4) 工期：平成22年3月20日～  
平成24年5月31日
- (5) 橋梁形式：鋼23径間連続合成床版少主鋼桁橋
- (6) 橋長：1,246.5m
- (7) 重量：1,812t+1,496t=3,308t

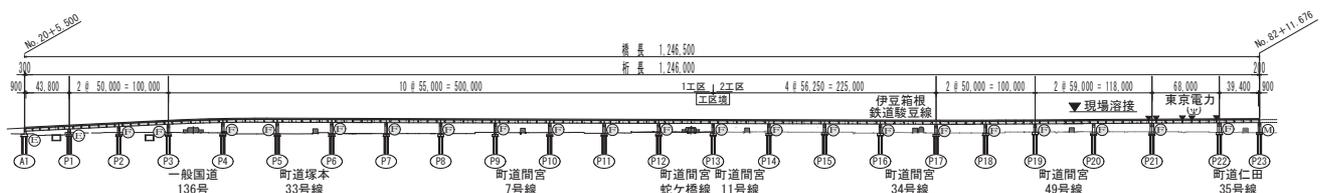
図-1 一般図

本橋は、耐震性や走行時の静寂性向上のため23径間連続橋で設計しており、23橋脚中21橋脚は、桁の伸縮量を軽減させるため固定支承となっている(図-1)。そのため、温度変化により桁に軸力が導入され橋脚には大きな負担となる。固定支承は施工時可動( $\mu=0.15$ )・完成時固定となるFxSB支承(図-6)を採用した。現場は人口集中地区に指定されており、国道136号、伊豆箱根鉄道、その他7本の町道を跨いでいる。着工前より街路工(24年度)及び上部工(25年度)の開通が予定されており約30工事が錯綜する中、着工した。

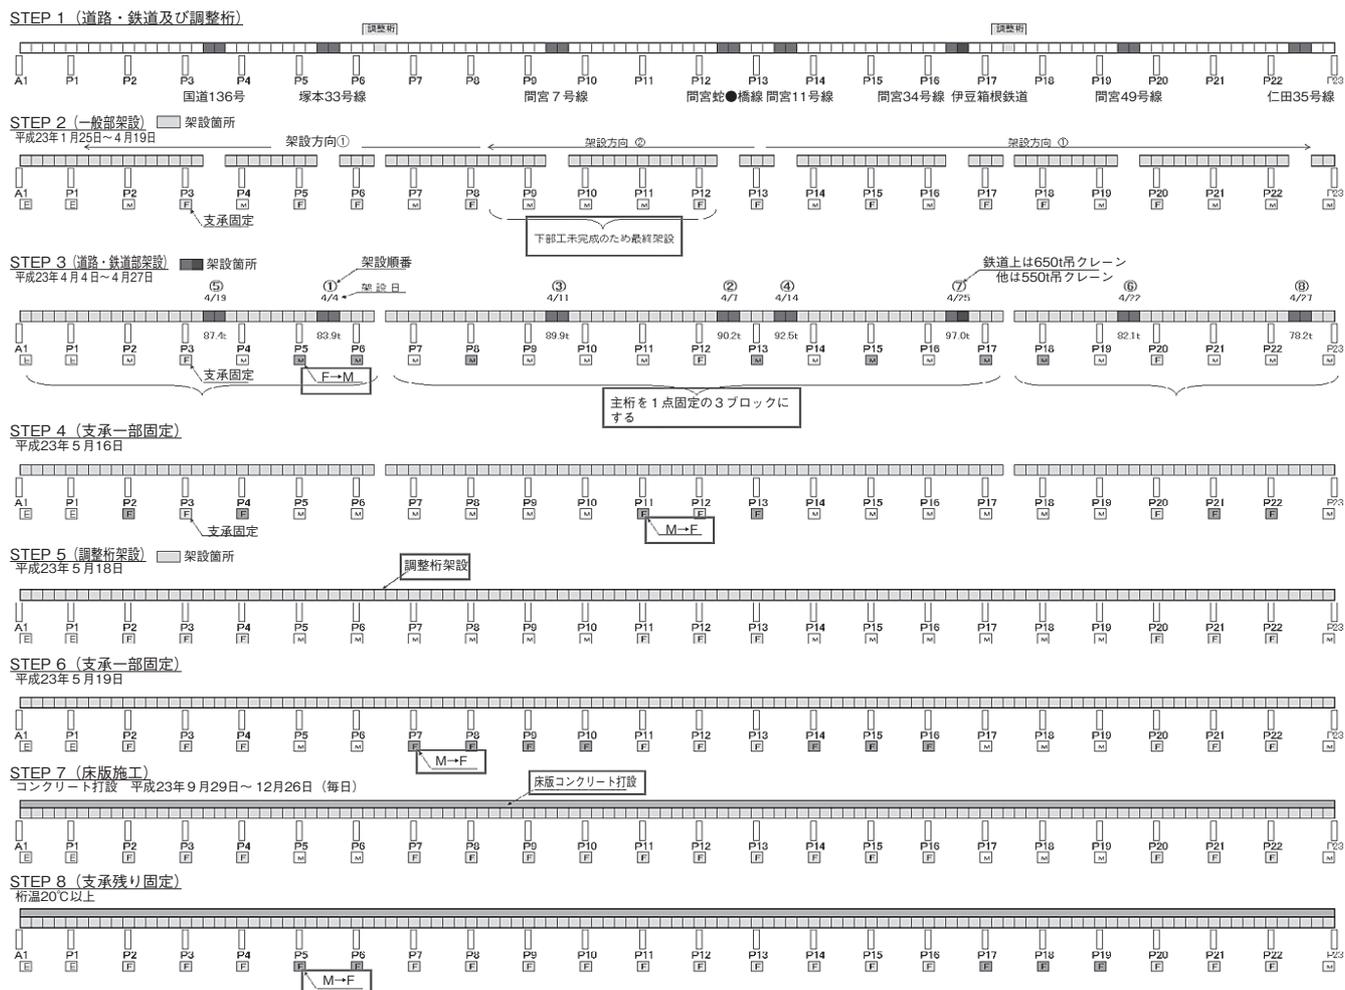
図-3 施工ステップ

な手順は、23径間の桁を大きく3ブロックに分割し（図-3）、トラッククレーンベント工法により、ヤード内は360t吊トラッククレーン、道路上は550t吊トラッククレーン（図-4）、鉄道上是650t吊クローラクレーンを使用して架設を行った。また、3ブロックの中心支承は固定とし、その他は可動とした。支承タイプは、架設工法と橋脚の耐力を考慮し、A1,P1は反力分散沓、P2~P22は施工時可動（滑り面に0.15の摩擦係数を確保するため二硫化モリブデン塗布）・完成時固定とできるFxSB支承、P23は可動支承を採用した（図-3（STEP3））。

支承固定位置の決定は、図-3 (STEP 3) の状態で調整桁計測同様桁の伸縮が安定している夜間に9日間行いそのデータを基に固定位置を決定した。固定は、アンカーボルトの前後に調整PLの厚みを変えて、計画値に基づきセットし固定した(表-2)。

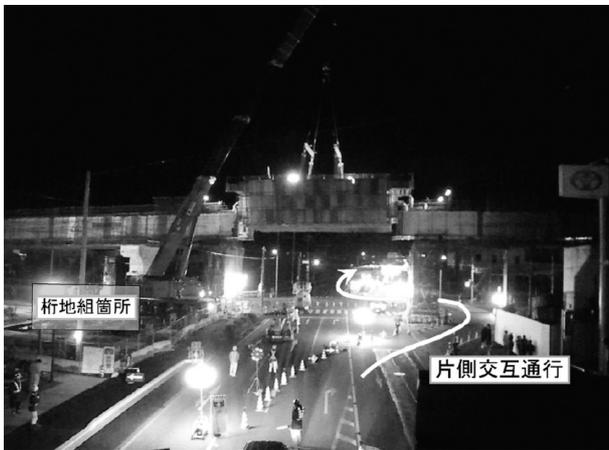
図-4 国道上架設

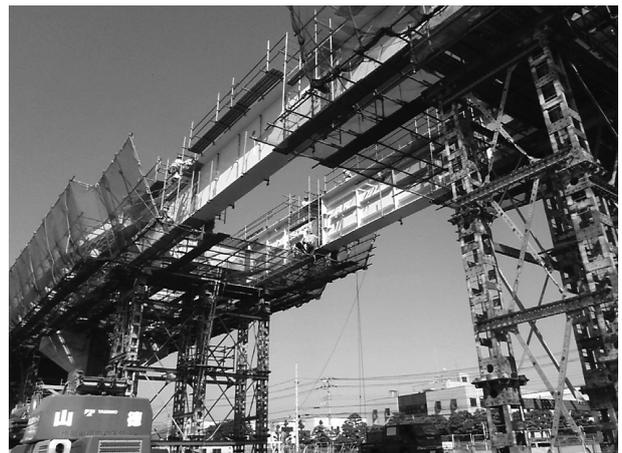
図-5 調整桁架設

調整桁製作完了後、5月中頃の桁が縮んでいる夜間（桁温20℃未満）に架設を行い、片側のみボルトを締付けた後、翌朝桁温が20℃に達した午前9時頃に2箇所（P6~P7間,P17~P18間）同時に残り片側のボルトの締付を行って、橋長1,246.5mの橋が繋がった（図-5）。

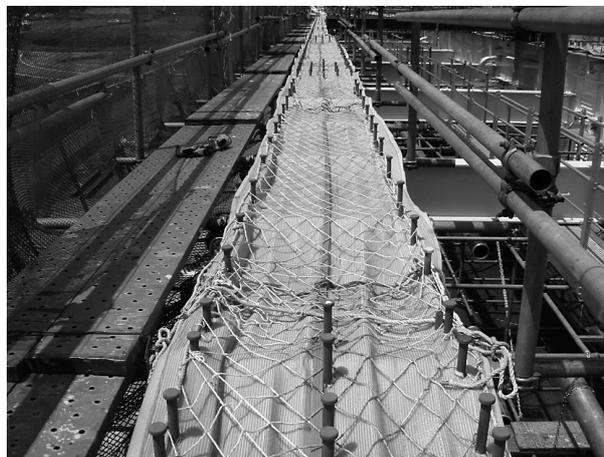
図-7 桁の冷却状況

桁を冷やす対策は、事前に施工要領を協議し、安価で効果的な次項の案を採用した。①試験的に民家の少ないA1~P3で行う。②直射の影響を受けやすい上フランジ上面を対象とした。③桁上にコンクリート養生マットを施し、その上に散水するための「チューブタイプの水まき」をセットし、さらに飛散対策として安全ネットで覆い強風時の対策を施した。散水効果は大きく、一例を挙げるとシート無40.3℃、シート有32.8℃、散水部(5分後)31.8℃、その後徐々に降下していく傾向であった。
