合成床版工の長距離圧送におけるコンクリート品質管理

本工事は北千葉道路が印旛沼を横断する仮称印旛沼渡河橋（鋼6径間連続細幅箱桁、全長450m、図-1）上の約半分のP1～P4・P5間の254.7mの合成床版工である。合成床版パネルには（株）横河ブリッジの「パワースラブ」を採用している。

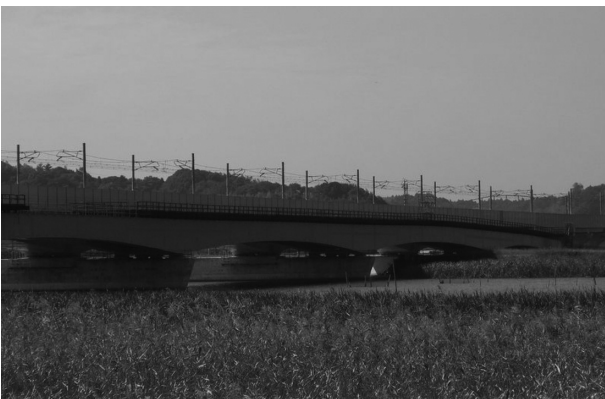
図-1 着工前全景（桁は架設済み）

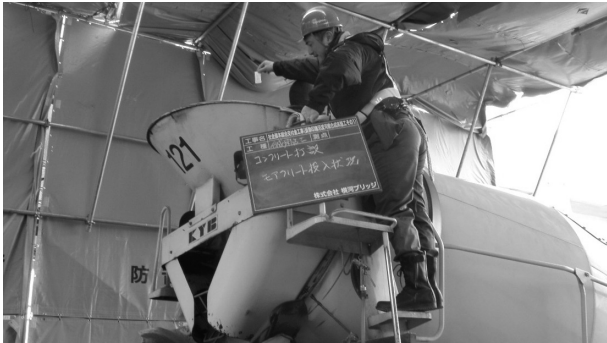
図-3 モアークリート投入状況

長距離圧送によるワーカビリティの低下を防ぐため、コンクリート分離低減剤（製品名：モアークリート）（NETIS CB-080013-V）を使用した。試験練り時に、モアークリート添加と未添加のコンクリートをそれぞれ作成して比較し、コンクリートの品質に問題がないことを確認した上で施工した。（表-1）

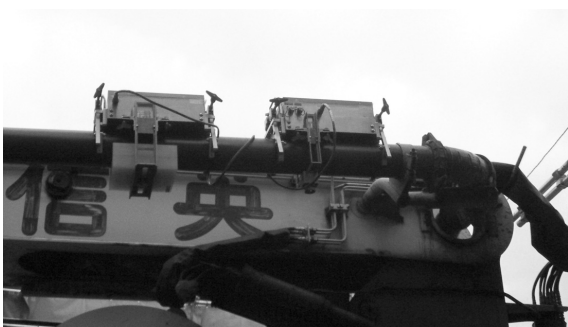
図-4 連続式コンクリート水分計（COARA）設置状況

コンクリート打設時、スランプ値はアジテータ車全車で測定を実施するため管理が比較的容易である。しかし、単位水量は通常のエアメータ法などでは測定に手間がかかるため、本工事は連続式 RI コンクリート水分計（製品名：COARA）

（NETIS KK-030005-V）を用いて、コンクリートの単位水量を全量リアルタイムで測定して管理した。

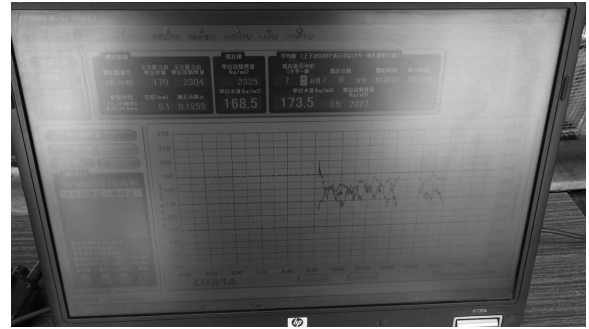
図-5 単位水量リアルタイム測定画面

また、COARA 測定用パソコン設置箇所（ポンプ車脇）と打設箇所、あるいは試験箇所が離れていることからクラウドサービス COARA.NET を利用し、単位水量の測定結果はタブレット端末と通信機器を用いて、現場内のどこからでも確認できるようにした。さらに、インターネットを介してコンクリート生産工場や店社からも COARA.NET にアクセスすることにより、単位水量の測定値をリアルタイムに確認した。（図-5）

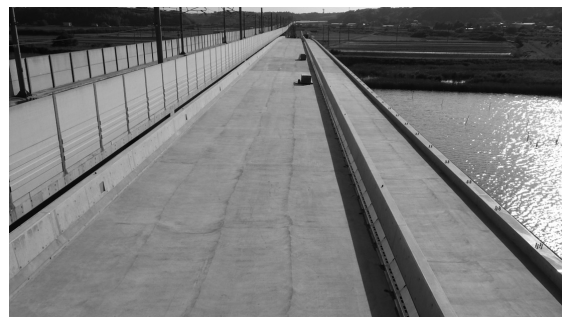
図-6 施工完了

上記(1)~(3)の工夫と対策により、閉塞やワーカビリティの悪化などの問題の発生もなく、床版コンクリートの打設作業ができた。（図-6）
