## グラウンドアンカー工法の品質管理について

宮崎県土木施工管理技士会  
旭建設株式会社  
工事部技術部長  
木下 哲治  
Tetsuji Kishita

本工事は、国道327号竹の八重地区の地すべり対策工事である。この地区の地すべり対策事業のうち、すでに前年度、抑制工となる横ボーリングによる水抜きが完了しており、今回の工事より抑止工としてアンカー工の施工が開始される。

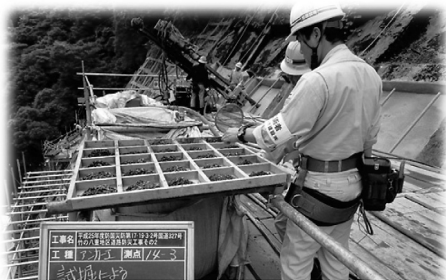
図-5 試掘調査状況

アンカー2段目及び3段目の各4箇所（計8箇所）において試掘調査を行った。試掘は実際のアンカーの位置、削孔角度により実施。先に実施した引き抜き試験で周面摩擦抵抗 $\tau$ 値1.0N/mm<sup>2</sup>が確認できたものと同等な砂岩質のスライムが確認できる地盤まで行った。なおアンカー体を造設させる位置が推定岩盤線より根入れ1m以上からであることから、試掘調査での定着地盤の土質確認は1mとした。

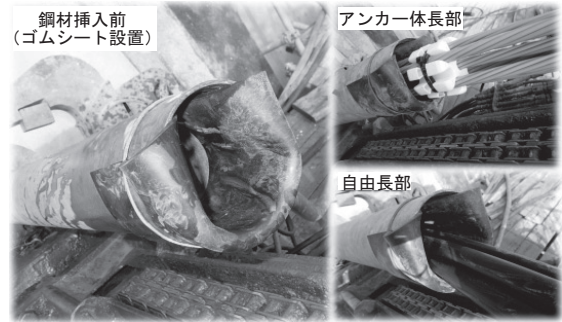
図-7 アンカー鋼材挿入時の保護対策

アンカー鋼材挿入直前に、ケーシング孔口をゴムシート（ $t=5\text{mm}$ ）により巻き付け、挿入時の保護養生を行った。（図-7）

ケーシングの孔口（角）がゴムシートで保護されていることで、引っ掛かったり鋼材を傷めることなく、スムーズな挿入ができたことで、アンカー

鋼材の品質確保に十分効果があった。

KTBアンカーの特徴は定着長部がエポキシ樹脂全塗装されたPC鋼より線であり、自由長部はさらにグリース層とポリエチレン被覆を施している。鋼材長は長いもので30mを超えるため、かなりの重量があり、アンカー鋼材挿入時にはケーシングの孔口（角）との大きな摩擦発生のためPC鋼より線を傷つけたり、自由長部のポリシースを破損させ防食機能を低下させるなどの危険性があり、その保護対策が必要となる。

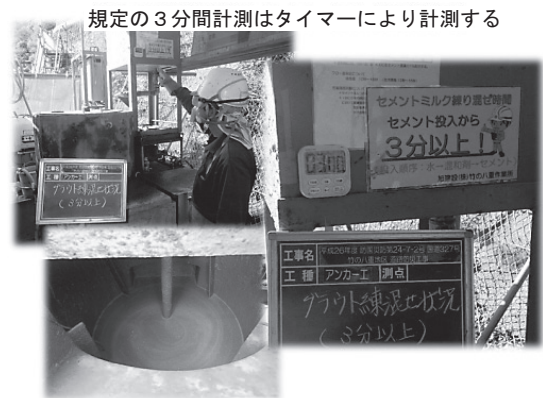
図-8 練り混ぜ時間管理

その対策として、規定の配合及び投入順序（水→混和剤→セメント）により材料投入後の練り混ぜ時間を3分以上とし、その計測をタイマーにより行うことで、見える化を図った。（図-8）

練り混ぜ時間管理をすることによって、練り混ぜ時のセメントミルクのフロー値のばらつきが少なく、強度も $\sigma 7$ 日で設計基準強度に達していることから一定の品質の確保に寄与できたと思われる。また、それ以上にプラントマンの品質管理に対する意識向上につながったと思う。

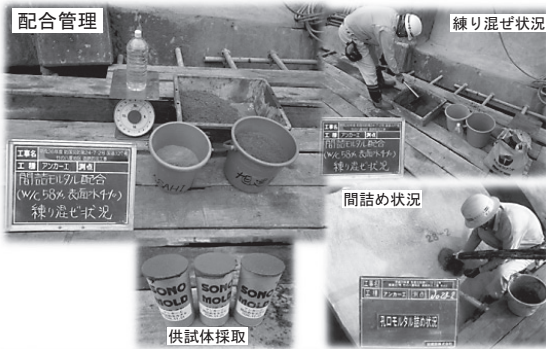
図-9 間詰めモルタル配合管理

孔口となる裏込工はモルタル吹付であるため、

吹付に使用した同じ材料、配合により品質管理を行った。圧縮強度についても裏込工の設計基準強度に達しており、品質確保ができた。(図-9)

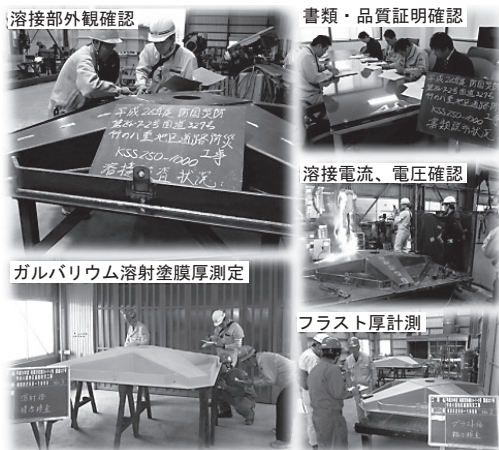
図-10 鋼製受圧板工場検査

アンカー工の反力となる鋼製受圧板【スーパーメタルフレーム】の品質性能を確認するため、鋼材の溶接工程及び溶射・塗装工程について、それぞれの工場により検査を実施した。

検査では鋼材の溶接工程の状況や溶接部外観検査等を行ったところ、ビート表面の異常もなく、脚長の寸法も規格を満足しており、溶接時の電流、電圧の管理も電子制御でされており良好であった。また、ガルバリウム溶射、トップコート塗装の膜厚も規格以上の厚みがあり良好と認めることができた。製造工程や工程内検査を自分の目で直接見て確認し、計測を行うことが鋼製受圧板への品質確認ができた。

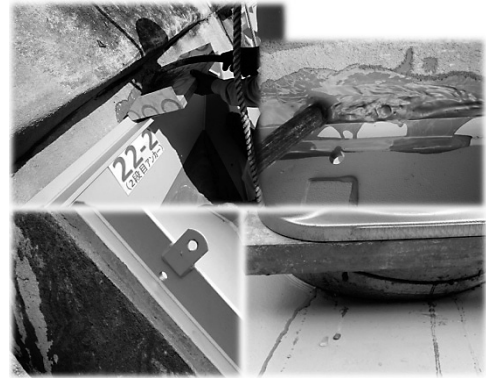
図-11 設置面の空隙処理

鋼製受圧板設置後、受圧板の周囲の隙間をモル

タルで間詰めを行い、角度調整台座等の定着部材の隙間からセメントミルクが漏れないようコーキングを実施する。その後、鋼製受圧板の上部隙間からセメントミルクを充填することで空隙を解消し鋼製受圧板と裏込工の一体化を図った。

鋼製受圧板が緊張によって地盤から受ける反力を均等に受ける役目を確実に果たすためには、鋼製受圧板の背面と設置基面（裏込工）を密着させる必要がある。

しかし、鋼製受圧板の背面の盤面は少なからず歪みを持っている。また、裏込工の吹付面も人力によるコテ仕上げであることから、いくら精度を上げて空隙が残留することは避けられない。空隙が大きくなると、将来的なクリープの発生によりアンカーの緊張力が低下する恐れがある。

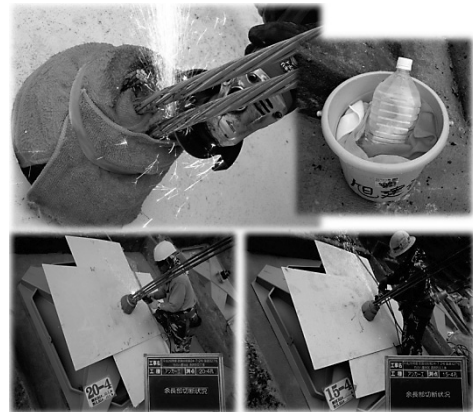
図-12 鋼線切断時の熱、火花対策

鋼線切断前に、氷水に浸した濡れウエスによりPC鋼より線及びクサビ、アンカーヘッド等の定着部材の保護を行った。また、鋼製受圧板については火花がかからないよう防護板によるカバーを設置するなどの熱による品質低下対策を行った。

アンカー緊張定着完了後、余長部に当たるPC鋼より線を切断する際に発生する熱や火花によりPC鋼より線本体、定着部材、鋼製受圧板の品質低下をまねく恐れがある。
