## 河道掘削土砂を使った路体盛土の品質管理について

新潟県土木施工管理技士会  
株式会社新潟藤田組  
土木工務部 主任  
浅倉 俊明  
Toshiaki Asakura

- (1) 工事名：阿賀野バイパス17工区改良その13  
工事
- (2) 発注者：国土交通省北陸地方整備局新潟国  
道事務所
- (3) 工事場所：新潟県阿賀野市山口から窪川原地先
- (4) 工期：平成26年3月25日～  
平成27年3月10日（351日間）

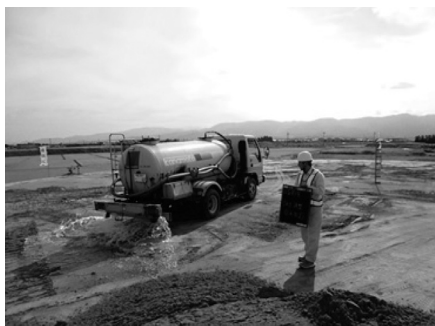
また、利用した盛土材は砂質土のため、風により飛散し周辺耕作地への農作物に悪影響を与えるため、散水は飛砂防止の効果も有り有効だった(図-1)。

図-1 散水による含水比調整

なお、最適含水比より乾燥している場合は、散水車により盛土材の含水比調整を行い、最適含水比に近い状態で締め固めを行うことで、平均締め固め密度95.2%の盛土を行うことが出来た。

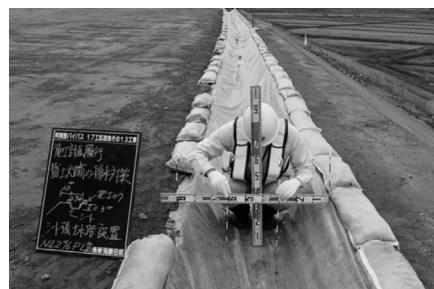
最終の盛土天端は、粘性土質による被覆と併せて2%の横断勾配を付け施工した後、さらに盛土路肩周囲には、雨水を集積排水する土側溝(図-3)を設置し、排水管により盛土法尻迄導水してから排水する構造として、雨水による法面のイロージョン防止と崩壊・侵食の防止に努めた。

図-3 盛土天端土側溝
