施工計画

トラベラークレーンによる張り出し・ 落とし込み架設について

日立造船株式会社

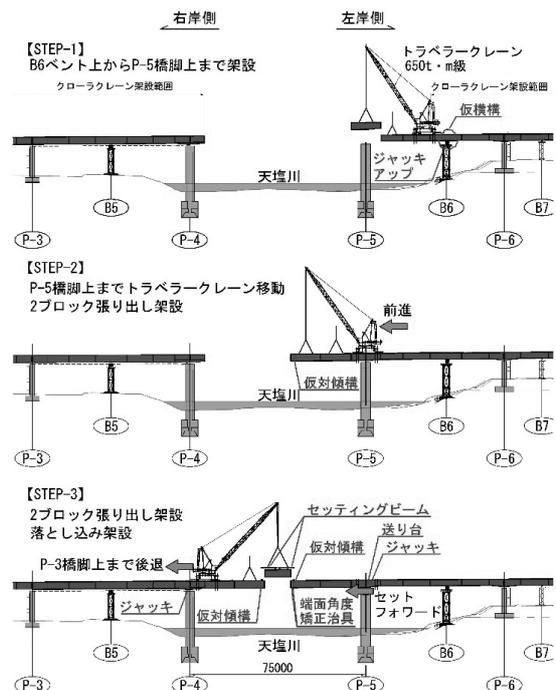
図-2 架設ステップ図

架設ステップを図-2に示す。左岸側はB6ベント上付近に設置したトラベラークレーンでP-5橋脚上の桁を架設、それからP-5橋脚上までトラベラークレーンを前進させ、2ブロックの張り出し架設を行った。残りの3ブロックは右岸側から架設するため、一旦トラベラークレーンを解体、運搬しP-4橋脚上付近に搭載、2ブロックを張り出し架設して、支間中央で閉合せせた。

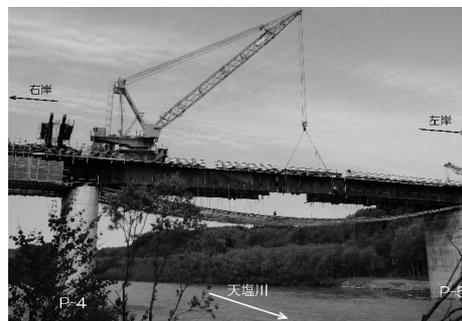
図-3 閉合部材架設状況

落とし込み桁の両側にH形鋼と鉛直ジャッキ (cap. 50t) で構成したセッティングビームを設

置した状態で架設して、添接作業完了までそれで閉合部材を仮受けした (図-3)。

左岸側は約50mmセットバックして架設していたため、P-5 橋脚上に配置した送り台でセットフォワード作業を行った。それからP-4、P-5 橋脚上の鉛直ジャッキ (cap. 200t) と桁上のセッティングビーム、さらに主桁上下に設置した端面角度矯正治具 (センターホールジャッキ cap. 50t とゲビンデスターブ $\phi 32\text{mm}$ で構成) で、ウェブ上下のすき間とキャンバーを確認しながら閉合作業を行った。
