函渠設置工事における問題点と対策

福岡土木施工管理技士会
株式会社廣瀬組
現場代理人
松 藤 隆 起

本工事は、福岡県大牟田市から佐賀県佐賀市に至る主要地方道の県道大牟田川副線の幅員狭小や線形不良といった課題を解消するため、柳川市南浜武内において大開橋の架替及び、道路拡幅を行う工事である。

- (1) 工 事 名：県道大牟田川副線大開橋函渠設置工事
- (2) 発 注 者：福岡県 南筑後県土整備事務所
道路課 県道建設係
- (3) 工事場所：福岡県柳川市南浜武
- (4) 工 期：平成27年11月11日～
平成28年 8 月31日

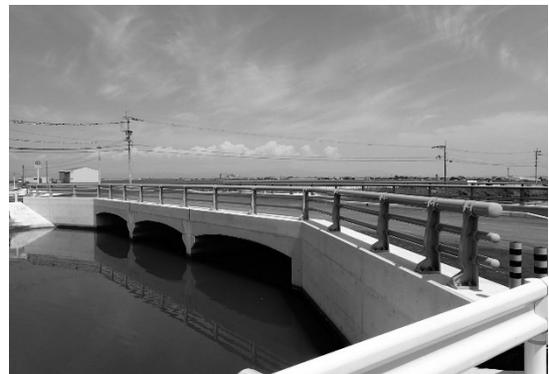
図-1

- ①雨水の排水方法。
 - ②法面浸食防止対策。
 - ③鋼管杭打設時の杭位置ズレ確認測量。
 - ④鋼管杭打設定用定規設置。
- ①県道大牟田川副線本線からの雨水が集水され施工箇所への流水が予測されたため、既設側溝にコルゲート管（φ150mm）を接続し、現場内排水ポンプ設置箇所へ集水し現場外へ排水を行った（図-2）。
- ②既設函渠撤去施工後は法面掘削を行い、1月～5月中旬の埋戻施工時までは降雨による法面掘削箇所の崩壊が予想されたため、法面部全面にシートを設置し、法面浸食を防止。又、法肩部には土のうを設置し施工箇所への流水を防止（図-3）。
- ③鋼管建込時及び打ち込み時の杭芯ズレ防止のために、光波計によるノンプリズム測距にて測定し、鋼管杭位置の確認測量を行いながら施工を行った。
