河川上での鋼単純2主箱桁橋の架設と 冬季施工の安全対策

日本橋梁建設土木施工管理技士会
瀧上工業株式会社
監理技術者・現場代理人
酒井 泰 司

- (1) 工 事 名：平成27年度
19号桜沢2号橋鋼上部工事
- (2) 発 注 者：中部地方整備局飯田国道事務所
- (3) 工事場所：長野県塩尻市贄川
- (4) 工 期：平成27年6月27日～
平成28年6月9日

本工事は国道19号桜沢改良区間のうち、奈良井川上に架かる橋長62.0mの鋼単純2主箱桁橋の製作・架設工事である。桜沢改良区間は、奈良井川と木曾川山脈に挟まれた狭隘な箇所を通過しており、土砂災害などが発生している箇所である。改良により、これらが解消されることが期待されている。図-1に着手前状況、図-2に完成写真を示す。

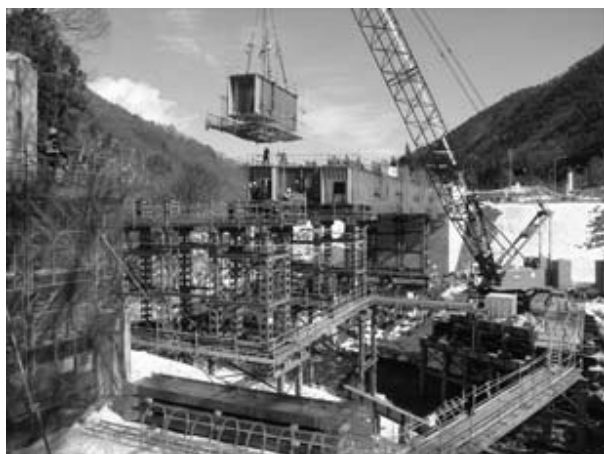
図-3 架設状況

この対策として、桁地組ブロックの組合せとベント配置を変更し、仮栈橋の設置範囲を当初計画の4径間から2径間に縮小できるよう工夫した。

この結果、ベント基礎杭施工のクレーン規格を変更する必要があったが、仮栈橋施工量は当初の約半分となり、予定通り次工程に進むことができた。図-3に架設状況を示す。

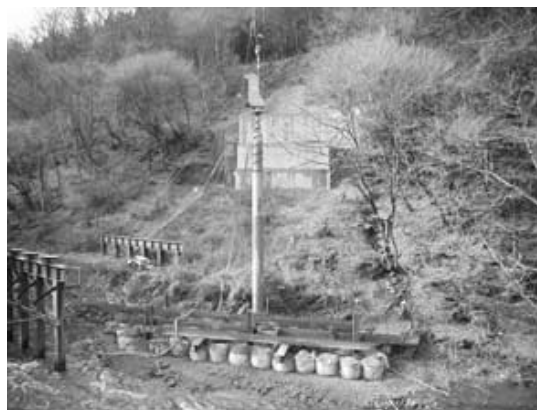
図-4 基礎杭掘削状況

汚濁防止対策として、図-4に示すように流水箇所の施工は杭位置周囲を河床礫材で水面付近まで盛土し、その上に大型土のうを設置して、囲い掘削による排出土を貯蔵できる状態で掘削することとした。

架橋地点の奈良井川は工事現場周辺を含めウグイ、ヤマメ、イワナ、アユの漁場となっている。仮栈橋工事期間は、幸い漁期ではなかったが、水道水取水口が下流にあるため、水質汚濁に配慮する必要があった。仮栈橋およびベント基礎の基礎杭は、河岸および河床の岩盤を掘削してH鋼杭を建て込み、孔内に砂を充填する設計であり、特に流水部の掘削時には河川の汚濁を招く恐れがあった。
