法枠工施工時における施工環境・品質管理の対策案

長野県土木施工管理技士会
北陽建設株式会社
篠崎 泰輔

工事概要

- (1) 工事名：平成28年度地すべり対策工事
- (2) 発注者：長野県姫川砂防事
- (3) 工事場所：(地)千国地区北安曇郡小谷村千国
2工区
- (4) 工期：平成29年2月10日～
平成29年11月16日
- (5) 工事内容：
 - 法枠工 $A = 1130\text{m}^2$
 - 鉄筋挿入工 $L = 4.0\text{m}$ $N = 194\text{本}$
 - 横ボーリング工 $N = 9\text{本}$ $\Sigma L = 511\text{m}$

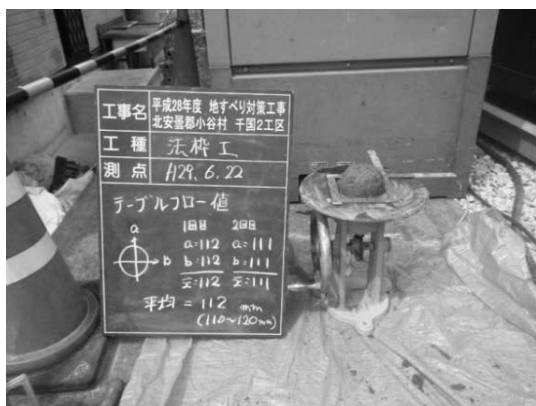
図-2 フロー試験状況

モルタル吹付の品質を確保するに当たり、練混水温度25℃以下を標準とし、モルタルの練上がりの温度を暑中コンクリートの管理基準に沿った35℃以下に管理した。練り上がったモルタルのコンシステンシーを確認するため、JICR5201（セメント物理試験方法）によるテーブルフロー試験を行い、フロー値が120mm程度（本工事では110mm～120mm以内を管理基準とした）となることを確認した（図-2）。吹付日の午前と午後それぞれに、また天候の大きな変化がある毎に、細骨材の表面水を測定し現場配合を補正して材料の練混ぜが均一となるように品質を管理した。吹付日毎午前（規格値（0.3kg/m³）にならない場合は午後にも確認）塩化物量試験と、吹付日毎テストパネルを作成し、圧縮強度試験を実施した。

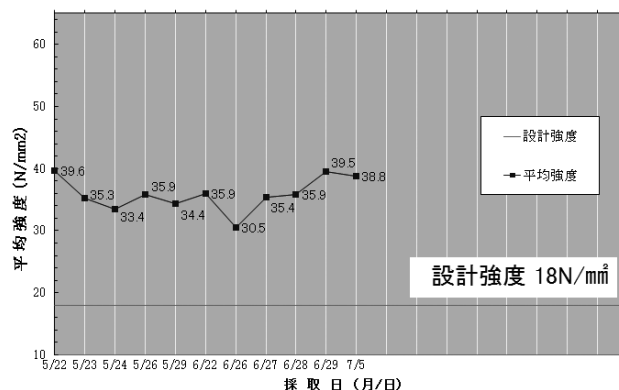
表-2 モルタル圧縮強度結果 (σ28)

以上の対応の結果、ワーカビリティの良好なモルタルを練り上げ、十分な圧縮強度を確保し施工を実施できた（表-2）。
