長スパン箱桁の施工

東日本コンクリート株式会社
八 鍬 勝 智

工事概要

- (1) 工 事 名：曙橋（上部工）工事
- (2) 発 注 者：宮城県気仙沼土木事務所
- (3) 工事場所：本吉郡南三陸町
志津川字本浜町地内外
- (4) 工 期：平成27年3月31日～
平成28年3月25日（当初）
平成28年7月29日（最終）
- (5) 構造形式：単純 PC 箱桁橋
橋長 66.000m
桁長 65.400m
支間 63.800m
幅員 3.25m + 9.0m + 3.25m
斜角 90°00'00"
活荷重 B 活荷重
- (6) 主要工種：支承工・支保工・PC 箱桁製作工
排水装置工・橋梁附属物工・橋台工

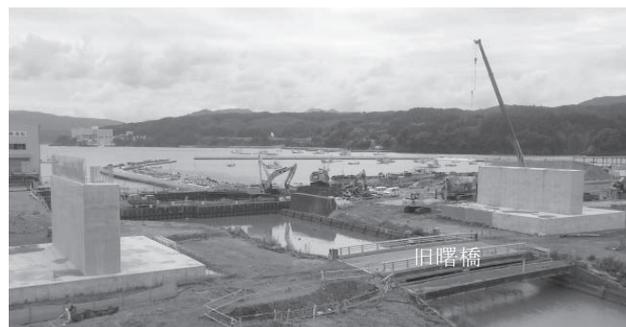
図-2 施工前

あった曙橋（橋長20m）の隣に高低差約12mの計画高で、橋長66m（支間63.8m）のPC箱桁として計画され、今回当社で施工することになった。施工前の現場状況を図-2に示す。単純桁で支間60m以上のコンクリート橋は全国でもあまり実績がなく、当社の施工実績でも最長となることから社内施工検討会で問題を上げ、中でも主桁コンクリート（打設数量約1,000m³）の打設方法・ひび割れ発生の抑制の2点について重点を置き、検討・計画を行うこととした。

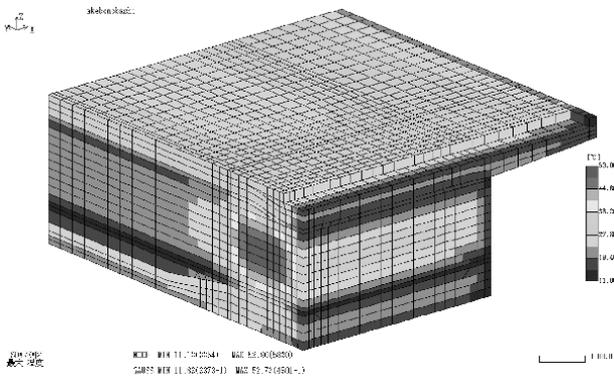
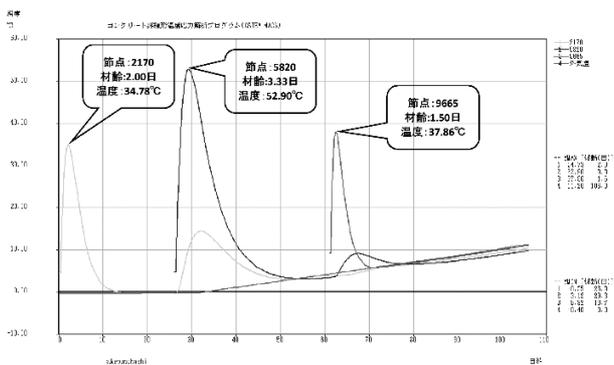
図-5 温度応力解析結果（経験最高温度）

温度応力解析の結果、図-5に示すような結果が得られた。最大温度はリフト2の支点横桁中心部で52.9℃であった。

リフトNo.	最大温度出現年月日時刻	リフト1からの累計材齢(H)	各リフト打設からの材齢	最大温度(℃)	出現節点番号
リフト1	2016/1/17 0:00	材齢2.00日	材齢2.00日	34.78	節点:5820
リフト2	2016/2/13 8:00	材齢29.33日	材齢3.33日	52.90	節点:9665
リフト3	2016/3/17 12:00	材齢62.50日	材齢1.50日	37.86

コンクリート打設において社内検討を行った結果、ひび割れ発生要因の一つとして、支点横桁部の水和熱に伴う温度応力が考えられた。本橋の支点横桁は厚さが2.55m、高さが3.50mとマスコンクリートとなることから、桁端より8.55m（橋軸方向）をモデル化し、コンクリートの実配合を反映した温度応力解析を行った。

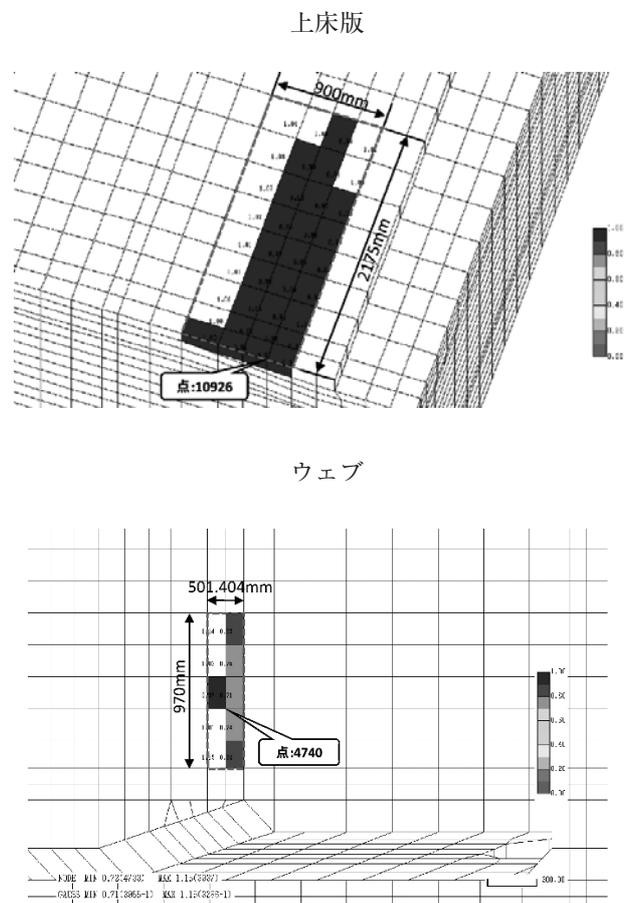
図-6 ひび割れ指数分布図（上床版・ウェブ）

温度応力解析の結果に基づき、補強を行う条件として水和熱が上昇してから下降に至る過程で一時的にひび割れ指数が1.0を下回る範囲と、水和熱が下降してコンクリート温度が外気温と同程度となったときひび割れ指数が1.0を下回る範囲とし、それぞれ補強鉄筋を追加配置することとした。解析の結果、上床版上面の中央付近およびウェブ付け根付近にひび割れ指数1.0未満となる箇所が生じ、温度ひび割れの発生が懸念された（図-6 着色箇所）。

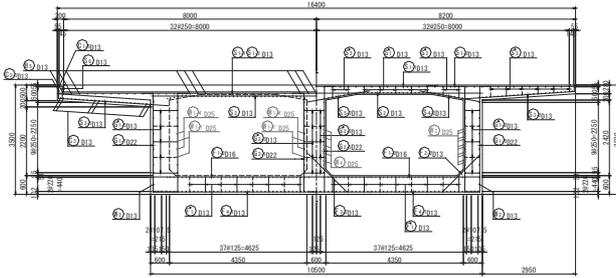
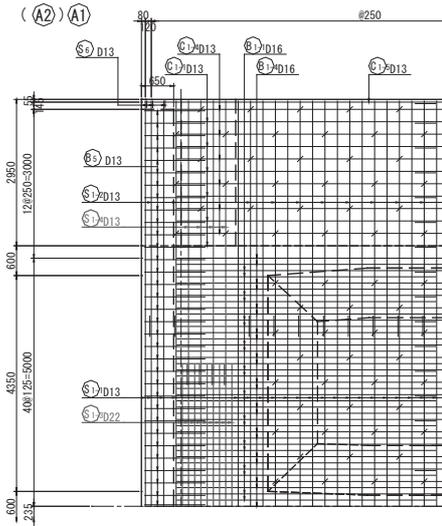
図-7 補強鉄筋配置図（上床版・ウェブ）

以上より、上床版上面の中央付近とウェブ付け根付近を補強対象とし、作用引張力（対象範囲の最大値）から算出した鉄筋量を補強鉄筋として追加配置した（図-7）。

断面図

平面図

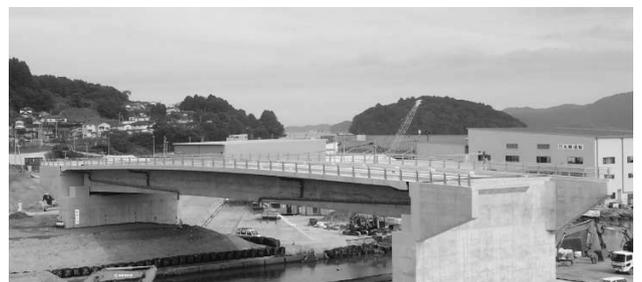
図-8 曙橋（上部工）工事 完成写真

本橋梁の施工を無事に終えて、事前計画の重要性を再認識しました。主桁のコンクリート打設については、下床版・ウェブと上床版の2回で打設することが一般的ですが、施工性・施工量等の諸条件を考慮し3分割で打設を行ったことは、本工事において打設時間・打設人員の面で適正な判断だったと思います。また、温度ひび割れ対策については、補強鉄筋を追加した範囲は少ないながらも、解析結果は妥当で実際の躯体に反映され品質向上に寄与できたと思います。最後に本工事の完成写真を添付（図-8）します。
