## 場所打杭施工における杭径不足防止対策について

福岡県土木施工管理技士会  
株式会社 廣瀬組  
監理技術者  
川 島 智 伸

当該工事は、有明海沿岸道路整備事業の内、筑後川橋梁（橋長1008m）を構成する橋梁下部工で、福岡県大川市大野島地内において、門型ラーメン橋脚1基を施工する工事である。

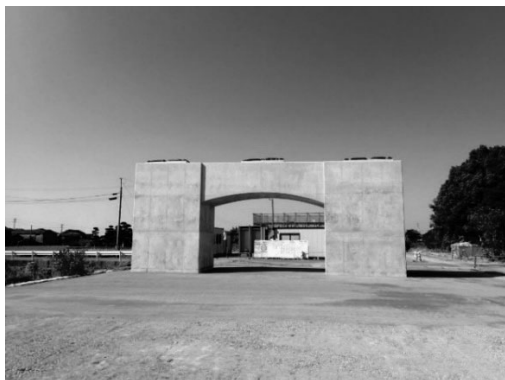
図-1 完了全景

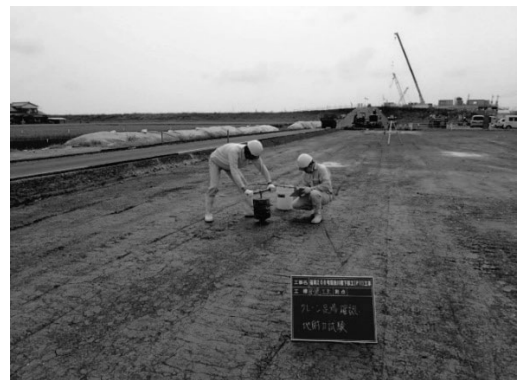
図-2 スウェーデン式サウンディング試験

耐力確認を行う為、スウェーデン式サウンディング試験を行った。

80tクローラクレーン使用時の必要地耐力 $119.2\text{KN/m}^2$ （敷鉄板使用時、 $59.6\text{KN/m}^2$ ）に対し、現地盤の支持力 $140.6\text{KN/m}^2$ という結果が出たが、出来形の精度、作業の安全性を考慮し、施工ヤード（重機足場及び場所打杭施工箇所も含め）を深さ1m程度の地盤改良を行い地盤を強固にした。

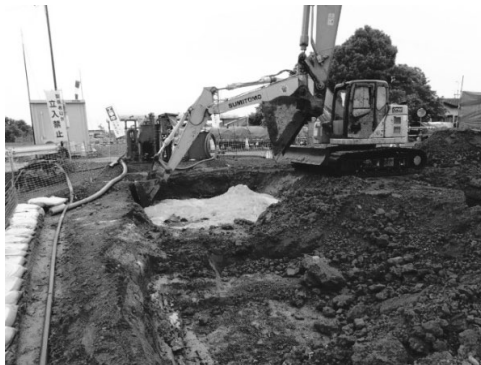
図-3 施工ヤード地盤改良

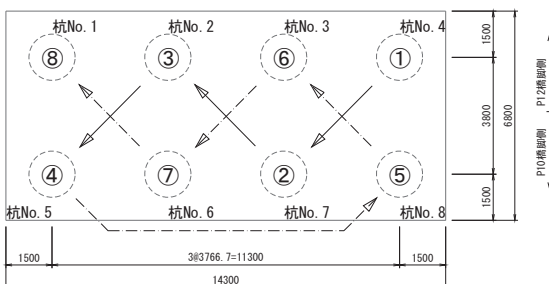
図-4 施工順序図

よって、杭の次工程の施工を近接して行わない様、図-4のとおり施工順序を決定し施工を行った。

施工直後（コンクリート打設直後）の杭に近接して掘削作業を行うことにより、ケーシングチューブを圧入する際の土圧が、コンクリート打設直後の杭にかかり杭が変形する恐れがある。また、大型重機の荷重により、コンクリート打設直後の杭が押され変形し杭径不足（出来形不足）になる恐れがあるため、コンクリート打設直後の杭に極力近寄らない様、次工程の作業を行う必要があった。

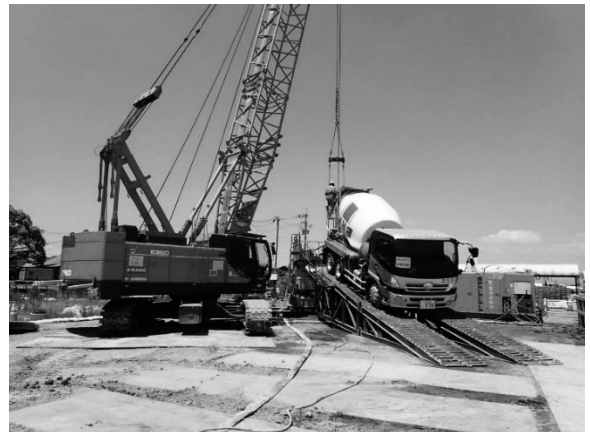
図-5 施工状況（敷鉄板使用）

大型重機（80tクローラクレーン及び全周回転掘削機）の重機足場に敷鉄板を使用し、荷重を分散させることにより、施工直後（コンクリート打設直後）の杭への影響を抑えた。又、敷鉄板を使用することにより、80tクローラクレーン使用時の必要地耐力は $59.6\text{KN/m}^2$ と敷鉄板未使用時の必要地耐力（ $119.2\text{KN/m}^2$ ）の1/2倍程度となるため、より安全に作業を行うことができた。
