国道橋梁の拡幅工事

日本橋梁建設土木施工管理技士会

株式会社駒井ハルテック

工事概要

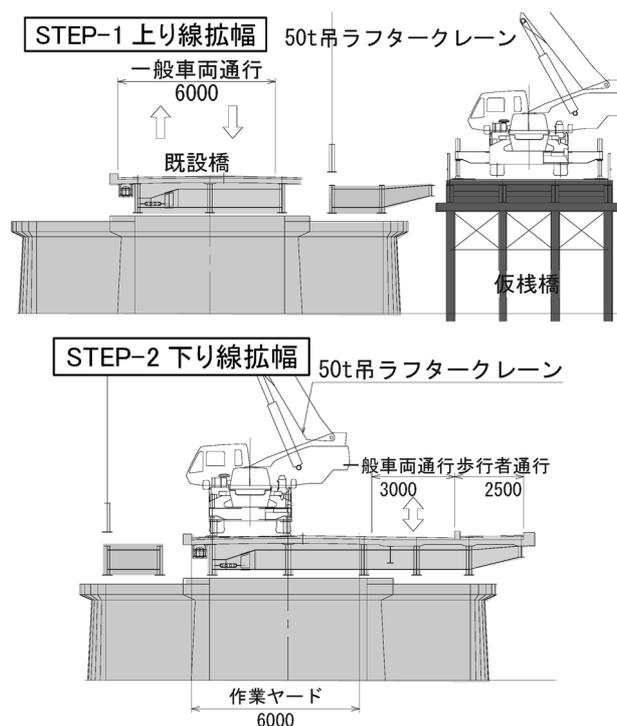
図-2 発注時施工計画

発注時の施工計画では既設橋梁の下流側に仮橋を設置して上り線を拡幅し、完成した上り線を片側交互通行としながら上流側下り線を拡幅する計画であった。(図-2)

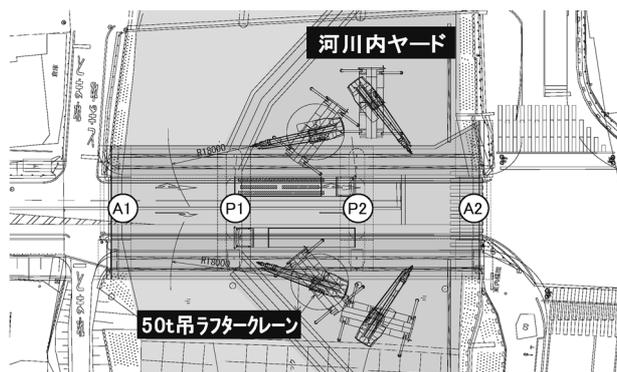
図-3 変更施工計画平面図

これに対し、河川内に施工ヤードを造成し、上り線と下り線の拡幅床版までを先行して施工し、一時的な交通規制のみで床版接続を行う施工方法を提案した。(図-3、4) 河川内に施工ヤードを造成する工法は、下部工の拡幅工事において実績があり、杭施工に比べて河川協議がスムーズにまとまることが予想された。この提案により、国道28号の規制期間は9割近く削減することができた。さらにこの工法では、河川内の杭基礎工事が不要となることで河川環境や周辺住民への影響も最小限に抑制する結果となった。

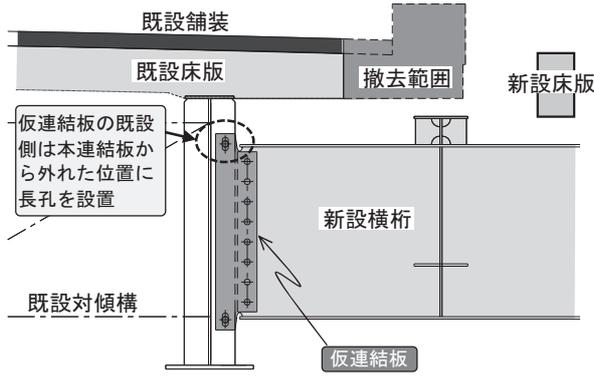
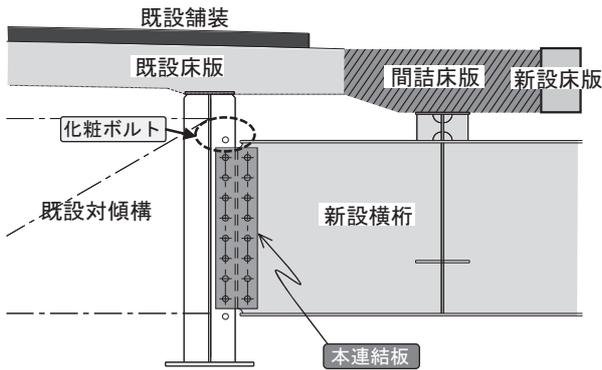
図-5 仮連結板要領図

鋼桁接続における問題点の解決方法として、本工事では新設部と既設部を接続するための仮連結板を設置した。(図-5) これにより新設床版が完了するまでの間、新設部の水平移動と転倒を防止する。また、既設側の本連結板から外れた位置に長孔を設置することで、新設部の鉛直変位を吸収できる構造とした。なお、本連結板の既設側のボルト孔は新設床版施工後に新設横桁に合わせて削孔し連結した。

ステップ 1：新設床版施工完了まで

ステップ 2：完成時

RC 床版の拡幅は、鉄筋接続のための間詰床版部（図-5の斜線部）を設ける方法を採用した。あらかじめ拡幅部の新設床版（図-5の太枠）を施工してから既設地覆部分を撤去し、既設床版の鉄筋と新設床版の鉄筋を接続して間詰コンクリートを施工した。

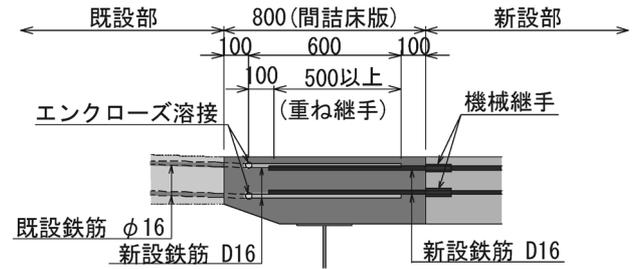
図-6 床版接続断面図

既設床版の鉄筋配置は事前に確認できないため、本工事では鉄筋の接続を重ね継手とすることで対応した。標準部の床版接続方法を図-6に示す。

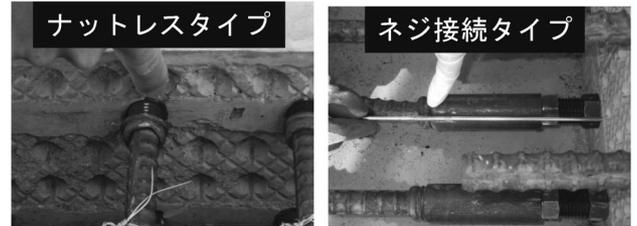
図-7 鉄筋の機械継手

新設床版側は、主鉄筋の既設側端部に機械継手を設置し、既設床版側は、フラットソー切断とウォータージェット工法の併用にて鉄筋を100mm露出させて溶接継手により延長した。（図-7、8）ここで、機械継手は締付方法の違いにより、直線鉄筋は直接鉄筋を回転させる「ナットレスタイプ」を、曲げ加工鉄筋は鉄筋を回転させない「ネジ接続タイプ」をそれぞれ採用した。

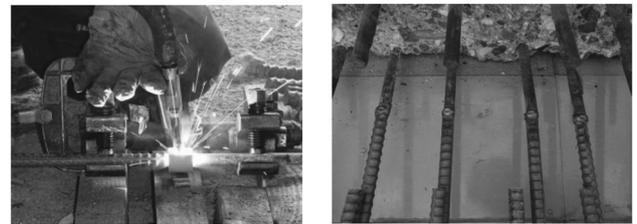
図-8 鉄筋の溶接継手

なお、本橋は非常に古い橋梁のため、床版図面は1枚のみであり、既設鉄筋は『φ16』という図面表記のみで材質等が不明であったため、撤去した床版から抜き取った既設鉄筋と新設異形鉄筋とでエンクローズ溶接継手を行った試験体を作り、引張試験と曲げ試験を実施した。結果は、いずれも継手部分での破壊はなかった。

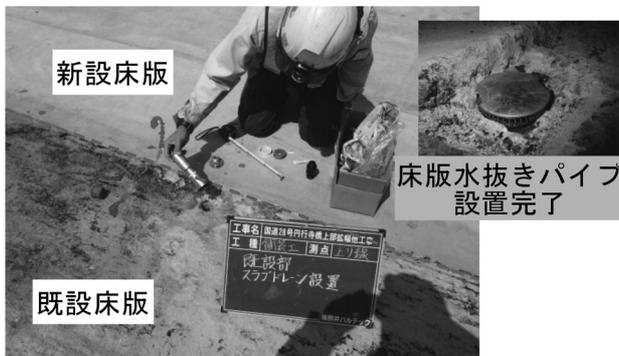
図-9 床版水抜きパイプの設置状況

以上の方針により、新設床版厚を確保して間詰部の床版を施工したが、既設床版の劣化と舗装打替え時の床版削り込みのために床版上面が不連続となる部分が数か所あった。床版上面の線形は既設部が山勾配で新設部は水平となっているため、この不連続部には既設床版側での床版上の滞水を防止するため、床版水抜きパイプを設置した。

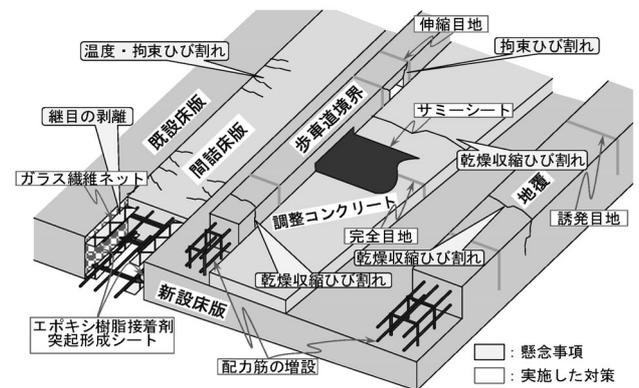
図-10 コンクリート品質向上対策概要図

コンクリートの品質向上対策の概要図を図-10 に示す。

- a) 間詰床版の拘束影響部にガラス繊維ネットを設置 (図-11)
- b) 打継面の補強として、突起形成シート (図-11) とエポキシ樹脂接着剤を使用
- c) 地覆部、歩車道境界および歩道部の調整コ

ンクリートは、配力鉄筋や伸縮・誘発目地の追加等を提案した。
