浦川斜面对策工事における取り組み

長野県土木施工管理技士会

北陽建設株式会社

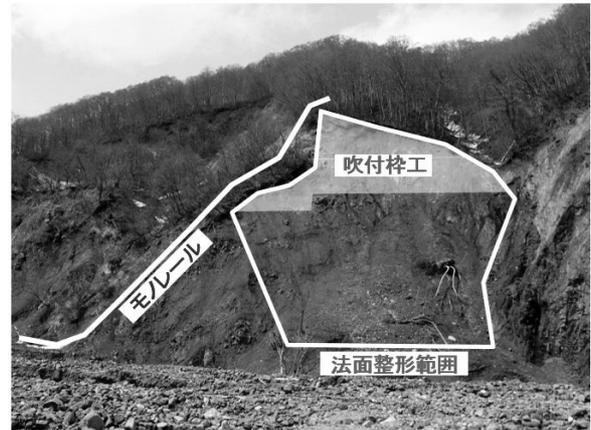
図-1 工種配置図

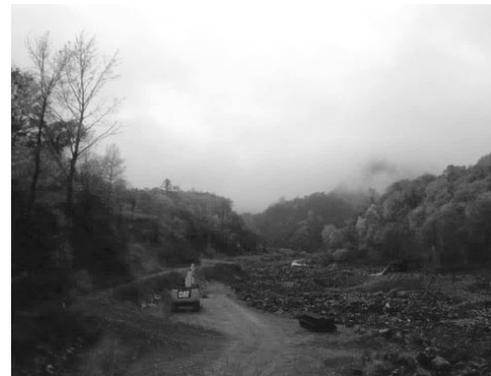
図-2 現場事務所より浦川上流域を望む

上の写真は現場事務所から浦川の上流方向を撮影したものである。上流域だけが雲や霧の中に入っている。現場ではよく見られる状態である。

施工箇所と大崩壊地の尾根の標高差は約500m。その間に降った雨が浦川に流れ込むので、現場で降雨が観測されていない時に、上流域に局地的な強い雨が降れば、急な増水や土石流が発生する可能性もある。

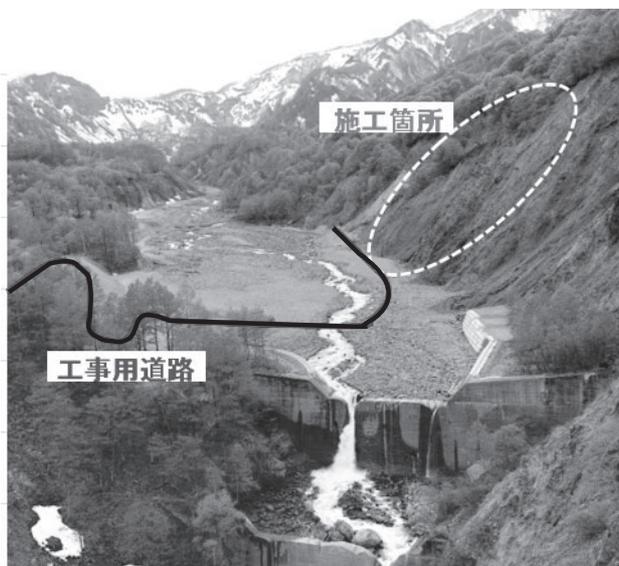
図-3 作業箇所見取図

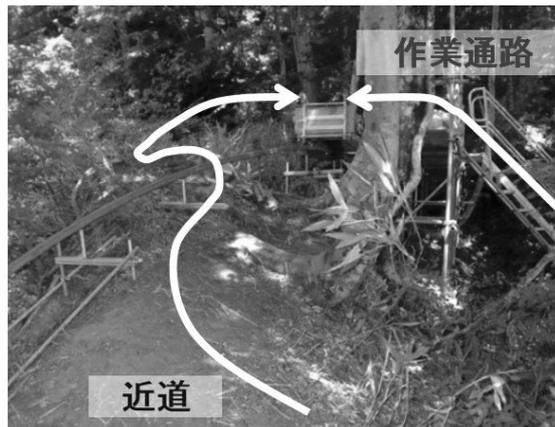
本工事は法長が100mを超える長大法面での施工であり、作業員の移動や資材の運搬にモノレールを設置して作業を行った。モノレールの設置箇所は平均斜面勾配が47度あり、プラットフォームの設置場所も限られる。そのため、設置が終わったモノレールの終点プラットフォームの手前に、近道をしたくなるルートが出来てしまった。レールを跨げば、階段を昇降することなく、モノレールに乗ることができる。近道だが安全でないその通路を規制する必要があった。

図-4 近道と作業通路

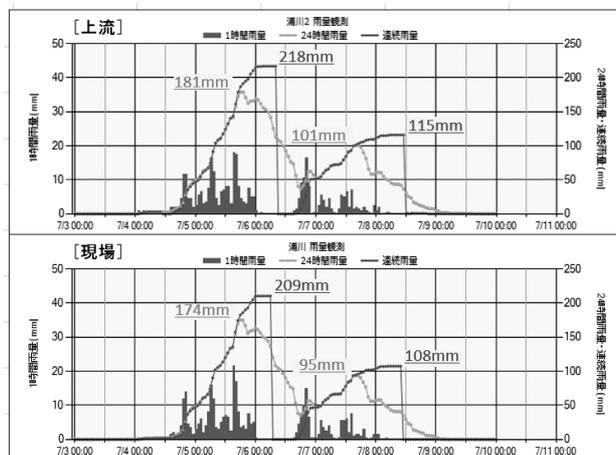
図-5 観測データ

西日本豪雨災害が発生した週における現場と上流の観測データを比較すると、ほぼ同じグラフを描き、上流域の雨量が約5%多いことが分かる。これは他の日のデータにもみられる傾向であり、現場での観測結果よりも多くの雨が浦川の上流域に降っていることがあらためて確認された。しかし観測場所が直線距離2km程と近いこともあり、予想していたほどの差も局地的な大雨も観測できず、観測場所の選定には課題が残った。観測データの通信は5ヶ月の観測期間中も絶えず良好な状態を保ち、今回のような山間部での通信にも適していることが確認できた。

土石流災害のリスク低減のため、現場での雨量観測に加え、上流域での雨量観測を行うこととした。観測場所はコルチナスキー場の上部、稗田山の山頂付近とした。崩壊地の縁に位置し、標高が高く、安全で、機材の搬入が容易な場所を選定した。しかしデータ通信に利用する予定の携帯電話の電波が不安定であったため、通信手段を変更する必要があった。そこで今回は“LPWA (Low Power, Wide Area)”という少ない消費電力で広いエリアをカバーする無線通信方式の一つ“LoRa (ローラ)”を採用した。LoRaは最大伝送速度が250kbps程度、伝送距離は最大10km程度で、低消費電力のためソーラーバッテリーのみの小さな設備で運用が可能である。

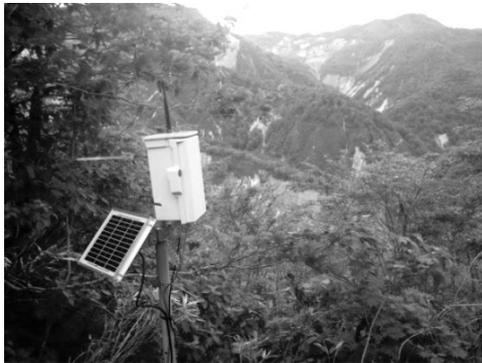
図-6 観測箇所から大崩壊地を望む

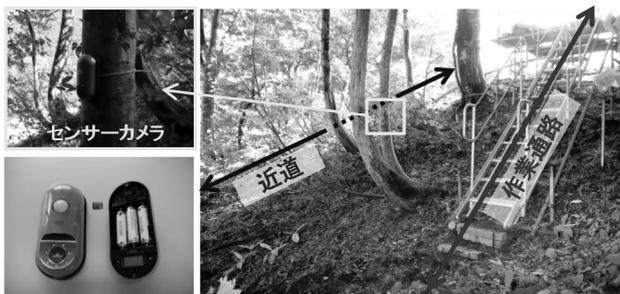
近道を規制して本来の作業通路を通ってもらうにあたり、段階的に注意喚起を行って、作業員の行動を観察することにした。使用したのは、数千円のセンサーカメラ2台のみ。熱を感知すると連続して3枚の写真を撮影するもので、これを本来の作業通路と近道に1台ずつ設置し、段階ごと撮影された枚数を3で割ってそれぞれの通行人数を集計した。

図-7 センサーカメラ設置場所

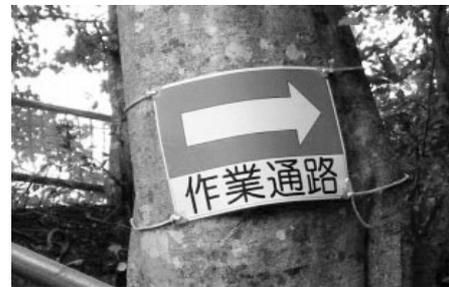
第2段階として、目に付きやすい場所に「作業通路」の掲示を行った。安全通路の方向を示すだけで、近道をする作業員に対しては、何も注意喚起をしていない状態である。

結果は57%と約1割減ったが、依然として過半数の作業員が近道をしたことになる。

図-8 第2段階

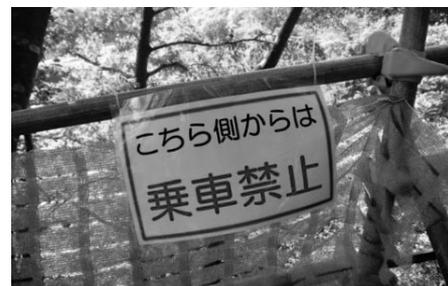
続く第3段階として、近道を禁止する旨の掲示を追加した。「近道はダメ」ということを初めて示したことになる。結果は約3割減の41%となった。41%はまだまだ残念な数字ではあるが、明確に“禁止”と伝えることが効果的であることがわかった。

図-9 第3段階

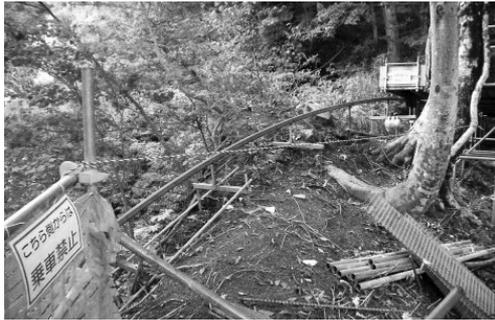
第4段階として、通行を禁止する箇所にトラロープによる明示を行った。あくまでも明示だけを目的とし、トラロープは一段だけ。意図的に、跨いだり潜ったりしやすいものとした。

図-10 第4段階（トラロープによる明示）

結果は19%と半減した。実際に通れるか通れないかということよりも、ロープを張って“通行禁止”を視覚に訴えたことで作業員の行動に変化が現れた。

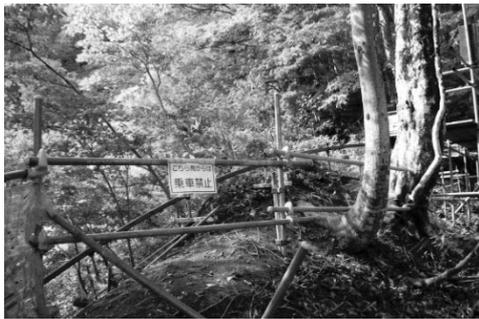
トラロープによる明示が思った以上に効果を上げたが、まだ約2割の不安全行動が確認できたので、最終段階として単管柵を設置した。

図-11 最終段階（単管柵設置）

2段の単管柵で完全に閉鎖したため、全員が安全通路を通行する結果となった。

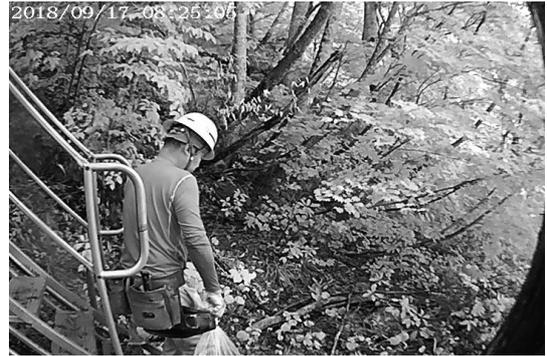
図-12 センサーカメラによる画像
