堤体の安定性向上における 築堤材料の品質確保について

工事概要

- (1) 工 事 名：小田川災害復旧（6k400）工事
- (2) 発 注 者：国土交通省 中国地方整備局
- (3) 工事場所：岡山県倉敷市真備町地内
- (4) 工 期：平成30年9月28日～
令和元年8月30日

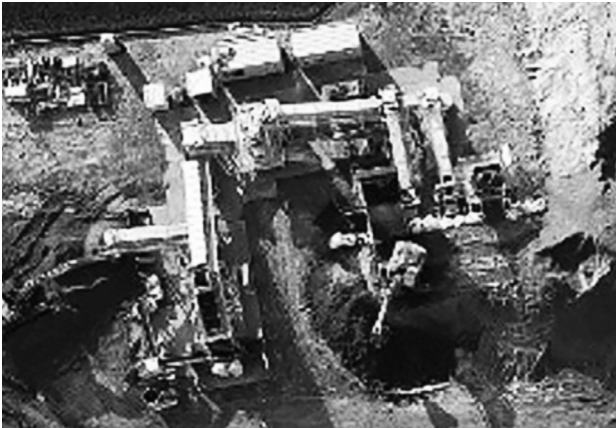
回転式破碎混合機の中より、本工事において最適な混合機械の選定を行った。選定条件としては①現場近接ヤード内でのプラント設置、②必要土量より日産300m³以上の混合、③地下茎などの有機物の除塵機能が必要であった。以上を考慮してTM-1500型を選定し、合わせて振動振るい機による除塵も可能とした。

図-1 TM-1500+振動振るい機

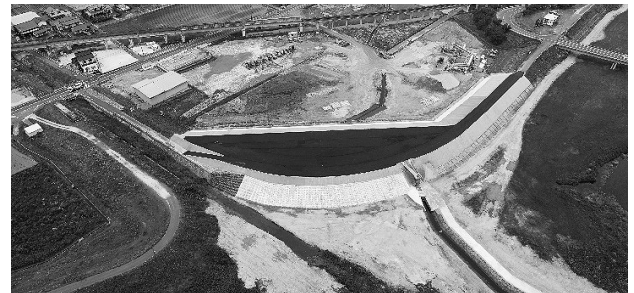
図-2 工事完成(空撮による全景)
