1 施工計画

作業構台上からの鋼管杭打設工における現場施工管理について

株式会社七番組

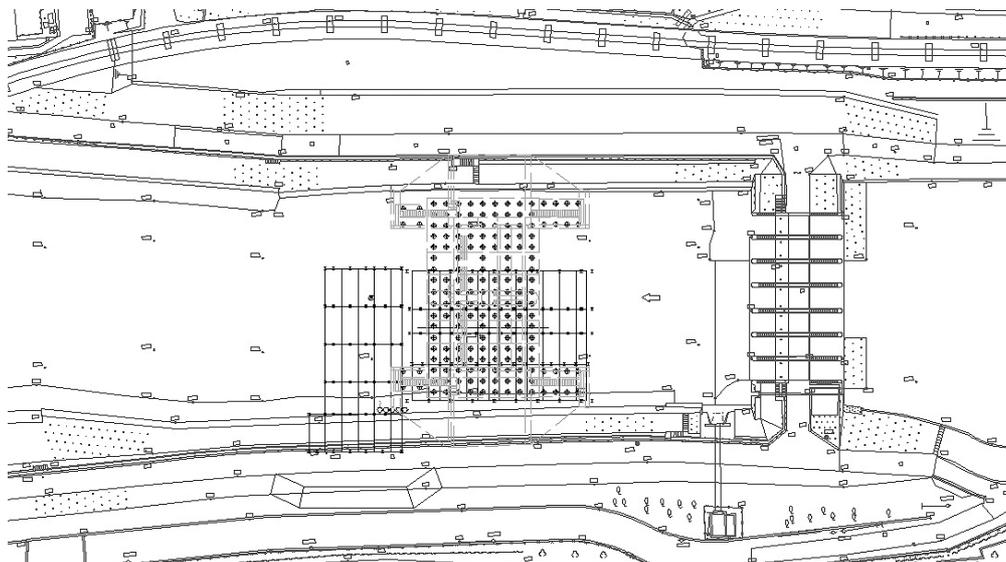
図-1 計画平面図

新水門は現在の樋門の約50m下流、川幅約45mの位置に作られる。(図-1)

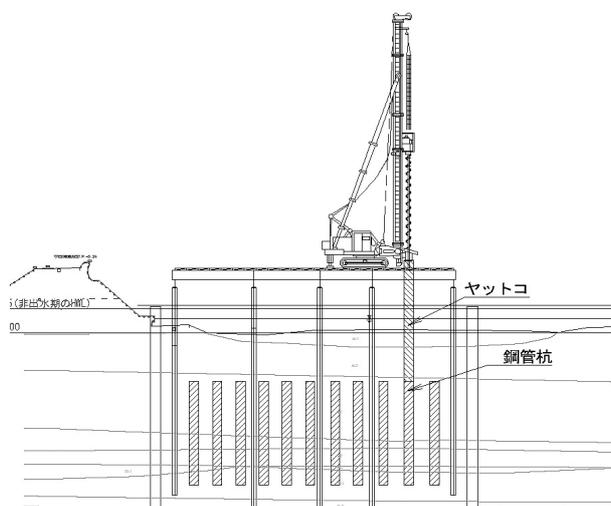
図-2 鋼管杭打設横断面図

杭打ち作業は作業構台上からの作業となるが、杭長9.0m～9.5mに対しヤットコ長10.5mと長い(図-2)ことから、以下の事が当初から課題と考えられていた。

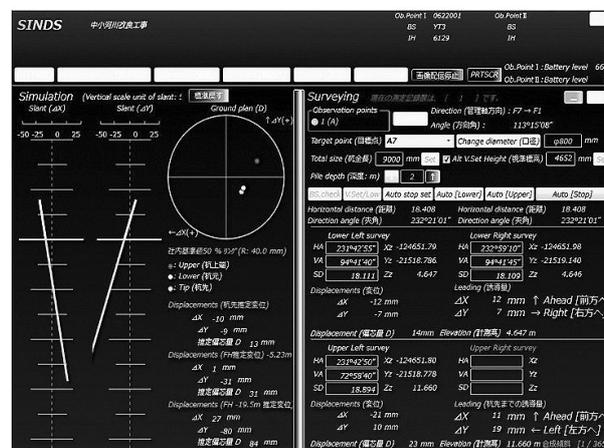
図-3 SINDS管理画面

SINDASとは自動追尾式のTSを使用し、杭の施工基面付近2か所、打設杭上端付近2か所の計

4か所をノンプリズムで継続的に測定し、そのデータにより傾き・偏心を測定するシステムである。偏芯は測定した高さの位置だけでなく、所定の基準高さまでそのまま打込まれた時の値をリアルタイムにシミュレーションすることができる。

計測は杭又はヤットコの天端・施工基面・杭設計高さでの偏芯量が随時表示されているため多量のデータを採取できるが、その中から9点分を抽出し帳票に記載した。帳票は数値と位置関係が一目でわかる図で表記した。

また、現認することのできない鋼管杭偏芯の出来形値については発注者との協議によりSINDSによるシュミレーションの値(図-3、4)を採用することとなった。偏芯量出来形値の結果としては施工前半が46mm、後半が34mmとなり、全平均で41mmとなった。ヤットコ長が長いという条件の割にはまとまった良い数字が得られた。施工速度も1本当り前半が125分であったのに対し、後半は106分と18%の上昇がみられた。

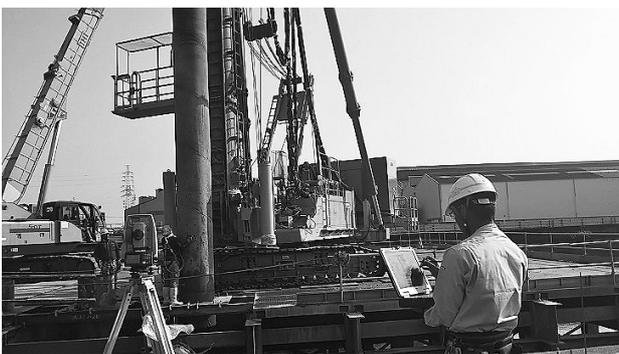
図-5 SINDS管理状況

一般測量・管理計測機能の他、インターネットを利用した外部配信機能(オプション)により、現場事務所や本社にいる職員のほか建設事務所の発注担当者などネット接続のパソコンを通じて遠隔地からでもSINDS(親機)の管理画面をモニタリングすることができ、オープンな環境で施工状況を随時確認してもらうことができる。

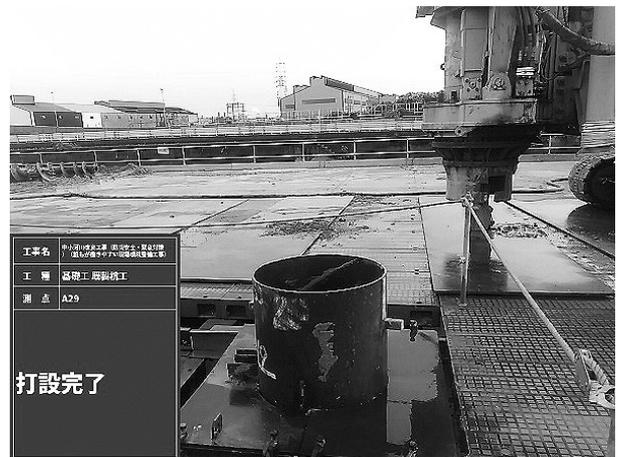
図-6 定規鉄板設置状況

施工基面である作業構台の覆工板を撤去したところに、H鋼と製作した定規鉄板により精度を確保した。定規鉄板は厚さ22mmの鉄板に半円状に切り抜いた2枚の鉄板で、鋼管杭を挟みこむように設置した。(図-6)

また、定規鉄板を使用することにより余分な開口部がなくなり、安全管理にも一役かうことができた。

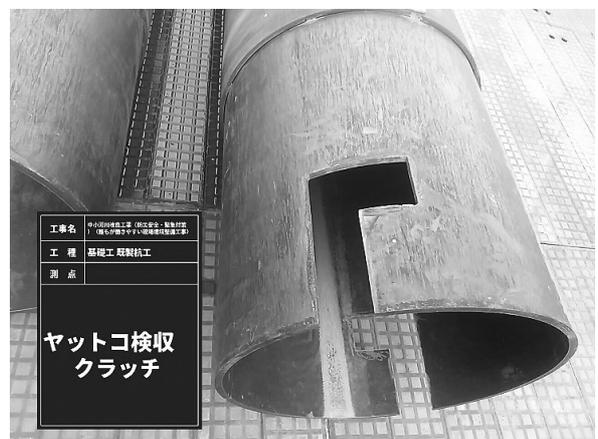
図-7 ヤットコ製作

接続部分にL=0.8mの呑み込み部を持った内クラッチ装備のヤットコを製作した。(図-7) それを使用することにより、杭とヤットコが一体化し、接続部での座屈を防ぐことができ、偏芯出来

形の精度を高めることができた。ただし、クラッチを外すにはヤットコを回転させる必要があるため、ケーシングオーガーが必要となる。

クラッチを設けなければセメントミルク注入時の攪拌孔により鋼管杭が沈下する恐れがあったが、クラッチを設けヤットコと一体化することにより、打設終了後ヤットコを作業構台上で固定すれば鋼管杭の沈下を防げ、基準高の出来形精度を確保することができた。

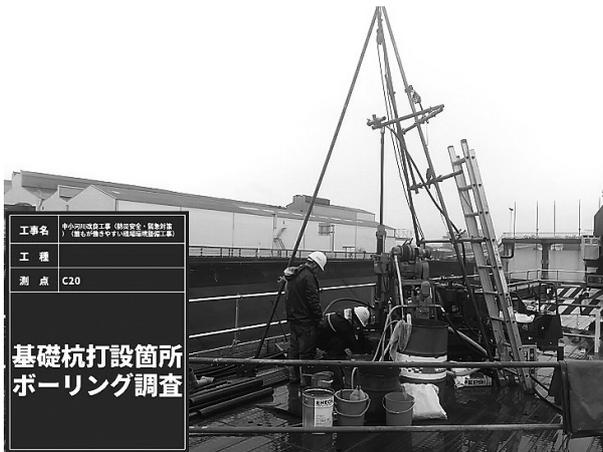
図-8 ボーリング調査状況

(4) 試験杭施工箇所においてボーリング調査を行った (図-8)

支持地盤の確認のため試験杭施工箇所 (5 箇所) においてボーリング調査を行い、支持層の深さや厚さが杭長に合致しているかを確認してから鋼管杭の発注を行った。

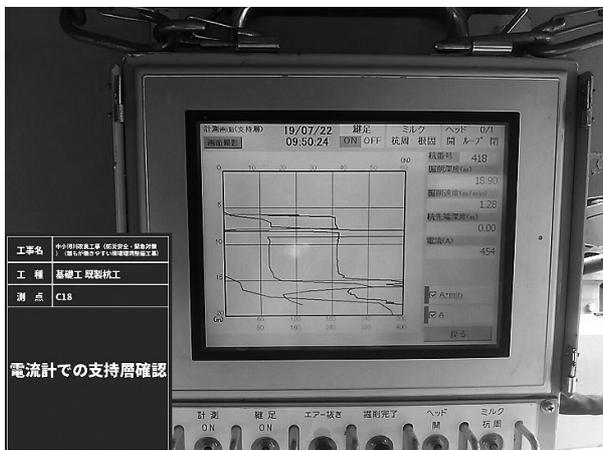
図-9 統合型管理装置画面

統合型管理装置を使った積分電流値による支持層計測を行った。統合型管理装置管理画面 (図-9) はその場でN値・電流値・積分電流値の対比をグラフで行うことができるようになっている。
