40 施工計画

供用中の道路上空に位置する高架橋の架設

日本橋梁建設土木施工管理技士会
日本車輛製造株式会社

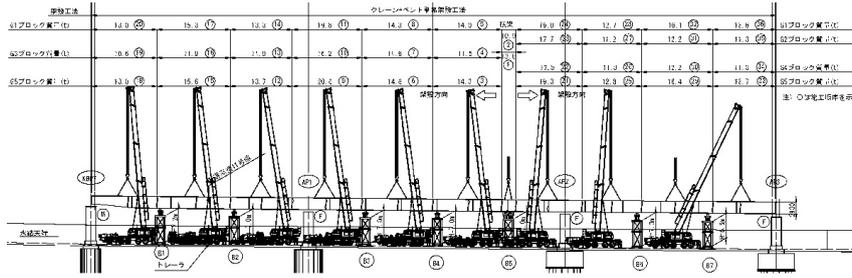
図-1 架設計画（発注時）

発注の架設計画は、道路上に160t吊TCを据えでの夜間クレーンベント架設であった。(図-1)

これによると、クレーン据付後に地組→架設→クレーン移動のサイクルが複数回必要となり、作業量が多く、タイムスケジュール試算の結果、1夜間での閉合達成は困難であることが判明した。

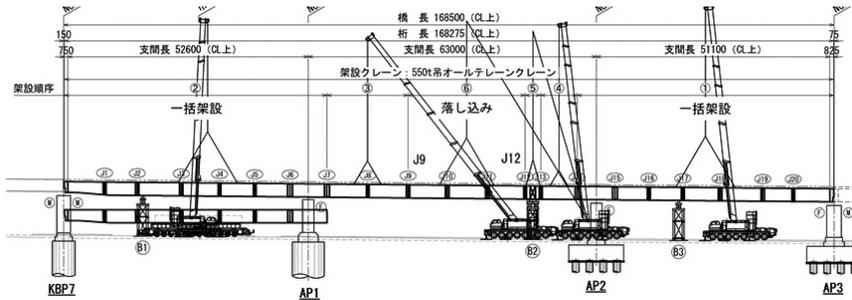
図-2 架設計画（変更）

橋脚間を1夜間で閉合すべく、本工事では、両側径間について、大型クレーンを使用した一括架設工法を採用した。残る中央径間は、閉合した両側径間に順次接合し、中央部分を落とし込む計画とした。(図-2)

架設用クレーンは道路上に据付ける必要があるため、移動・据付を考慮して吊能力が最大である550t吊オールテレーンクレーン（以下A.C.）を選定した。この場合、吊能力より桁1本毎の架設となり、横倒れ座屈が懸念される。このため、中央分離帯ヤード上となるG5桁を最初に架設して単柱ベントで支持し、次に隣の桁を架設、吊った状態で補助クレーンにて横桁を取付け、玉掛及びベントを開放する手順とした。以下、残りの桁も吊状態で横桁を架設することとした。

最初に、老番側のAP2-AP3を隣接するヤードにて地組、架設した。完成時の不動点がAP2付近となるため、AP2の支承は予め仮固定し、架設時はAP2→AP3の順で収めた。
