温度解析によるひび割れ防止対策

佐賀県土木施工管理技士会
松尾建設株式会社
作業所長
真海 一昭

- (1) 工事名：道改2A第0111444-010号国道444号道路改良(国道)(2A)工事(橋梁下部工)
- (2) 発注者：佐賀県有明海沿岸道路整備事務所
- (3) 工事場所：佐賀県杵島郡白石町福富
- (4) 工期：2019年8月28日～2020年7月27日

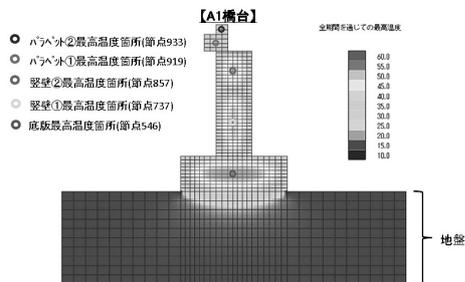
図-1 温度応力解析

自動車専用道路の築造に伴い、橋台躯体工を2基施工することになった。施工時期は3月下旬から5月上旬であるため暑中コンクリートの期間ではないが、マスコンクリートであるため温度解析を行うことにした。ひび割れ指数の目標は「1.0以上：ひび割れの幅が過大とならないように制限したい場合」とした。

その結果、ひび割れ指数がA1橋台0.81、A2橋台0.77となり、1.0を大きく下回ることがわかり、コンクリートに対して改善の必要性が出てきた。

着目部材		部材長 (収縮長)	最小 ひび割れ指数	材齢
縦壁①	A1橋台	11.586m	0.81	11日
	A2橋台	11.688m	0.77	10日

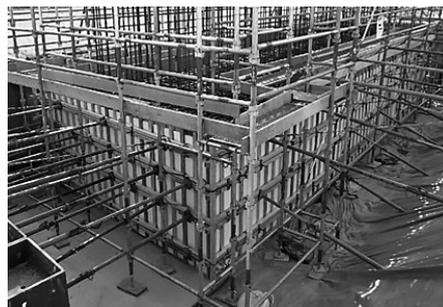
図-2 発泡スチロール設置状況

①底版コンクリートのひび割れプロセスは、内部温度が上昇しコンクリート表面との温度差により生じる内部拘束ひび割れである。温度解析では中心部の温度が約50℃に達する。しかし、表面温度（外気温）は10℃前後であるため40℃程度の温度差があり内部拘束ひび割れの原因となる。この工夫として、底版コンクリート打設後の養生中において温度ひび割れを抑制するため、型枠全外面に熱伝導率が合板比の4分の1である発泡スチロールを設置することにした。これにより表面部の温度降下を緩やかにでき、内部との温度差を小さくできる効果がある。

熱電対線で内部の温度を測定した結果、最高で52℃まで上昇し、外気温の最低温度は7℃であった。発泡スチロールに覆われた型枠にも熱電対線を設置して常時測定を行ったが、最高で40℃まで上昇し、内部温度との2週間以内の経時的な温度差は最高で15℃程度であった。温度解析時点での温度差40℃と比較してかなりの改善効果が得られた。コンクリート打設から4週間経過してもひび割れの発生は無かったため、次工程である埋戻しに着手できた。

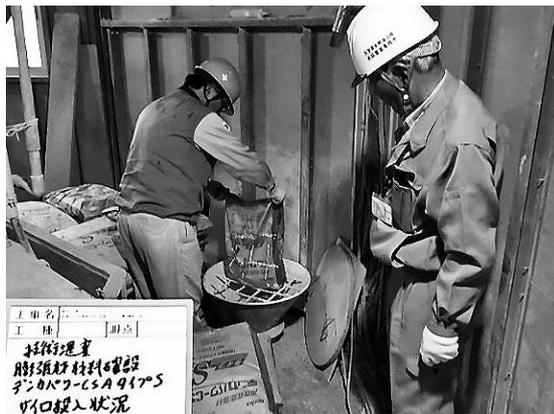
図-3 膨張材投入状況

② 堅壁コンクリートのひび割れプロセスは、コンクリート打設後の温度低下に伴い収縮する自由変形が、底版コンクリートなどの外部の拘束体に阻害され発生する、外部拘束ひび割れが原因となる。収縮を抑えるために今回は膨張材の添加を検討した。再度、膨張材を添加した場合の温度解析を行った。この結果、A1橋台は1.06、A2橋台は1.02であったため、いずれの橋台も目標の1.0以上の結果を得ることができた。

着目部材		部材長 (収縮長)	最小 ひび割れ指数	材齢
堅壁①	A1橋台	11.586m	1.06	11日
	A2橋台	11.688m	1.02	10日

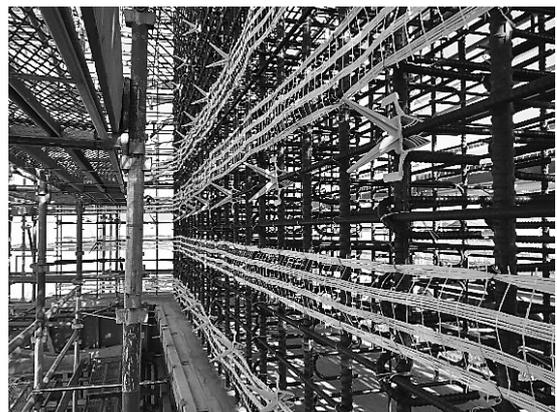
図-4 ハイパーネット設置状況

埋土により湿潤が保てる底版コンクリートと異なり、堅壁は長期間において気中に露出するため乾燥ひび割れの発生が懸念される。露出面のひび割れはコンクリートの中性化と相乗し鉄筋の腐食など、コンクリートの耐久性低下に起因することになる。よって、ひび割れ低減材であるハイパーネットを設置することにした。ハイパーネットは鉄筋に帯状に緊結し、面的に補強することで、仮にひび割れが発生してもこれを過大にならないように抑制する効果がある。
