# 82 i-Construction 等

## ICT舗装工(修繕工)の MCフィニッシャー使用とその成果報告

- (1) 工 事 名：令和元年度防災・安全交付金  
(修繕) 舗装補修工事
- (2) 発 注 者：長野県諏訪建設事務所
- (3) 工事場所：長野県諏訪郡下諏訪町
- (4) 工 期：2020/08/04～2021/03/01

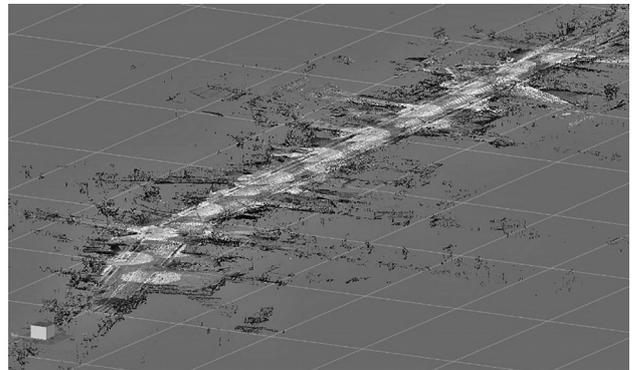
図-1 3Dスキャナー現況

レーザースキャナー測量で取得した測量データを参照し現況高さを確認したところ、県道部は基本的に既設舗装版勾配も約2%の両勾配であったが、交差点部は町道とのすりつけもあり、1%～1.7%の片勾配であった。交差点部は隅切り始めから5m間で両勾配→片勾配に変化していることがわかった。

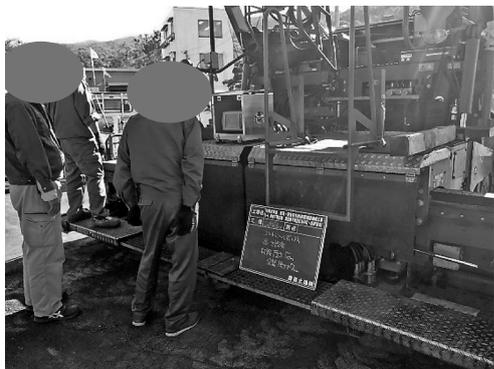
図-2 試験施工の様子

既設路側構造物を基点として横断面を作成しセンター高さを設定した仮設計の縦断勾配では、本線(県道)センター高さはほぼ通っていたため、横断勾配の変化にICTフィニッシャーが対応できるかを調査した。協力会社土場にてICTMCフィニッシャーを用いて試験施工を実施した。協力会社作業員の方々の施工訓練も兼ねた試験施工では追尾用プリズムの設定方法、コントロールボックスの操作方法等をリース業者にレクチャーしてもらいながら施工を行った。

1. 敷均し始めは安定しない。安定してからAuto施工にする必要がある。
2. スクリードの勾配や高さの変化速度は油圧シリンダーの設定で変更可能。

3. TSの追尾はDtの荷台が上がった10秒ほどでもロストする。
4. コントロールボックスの表示が±0の箇所は高さもほぼ設計通り。
5. TSでの測位でも最大約2cmの誤差がある。等 様々な有効な結果が得られた。

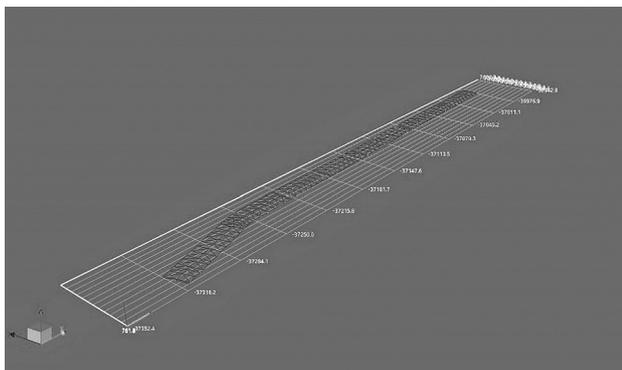
図-3 三次元設計データ

試験施工から勾配の変化には対応できなかったのがわかったので、実際現況道路を走行してみたところ、交差点部の勾配変化が急なため車両が浮くイメージがあった。そこで、県道部を優先して勾配変化を延長5m→7m間で少し緩やかにすることとし、町道部は影響する範囲をすりつける設計に変更して三次元設計データを作成した。

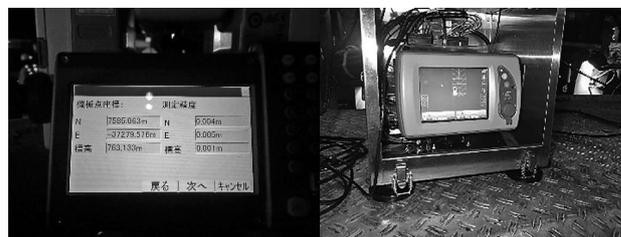
図-4 基準局精度確認 図-5 移動局測位確認

切削完了後TS出来形で高さの確認を行った後、機械用TSに位置情報を設定し、プリズムからMCフィニッシャーに三次元位置情報を与え、フィニッシャーの位置情報を確認した後施工した。

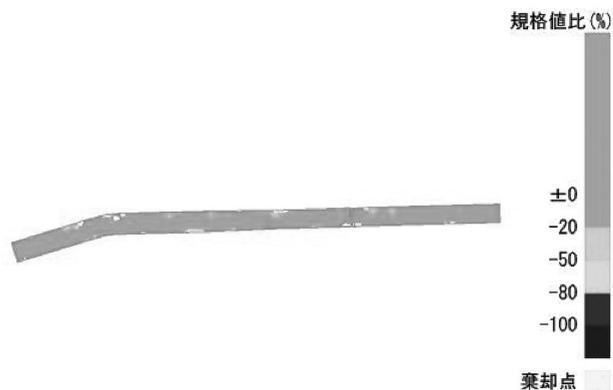
図-6 出来形ヒートマップ

初日はTSが違うプリズムを読んだりロストしたりでコントロールボックスに正確な情報が来ない等問題が色々あったが、試行錯誤して施工し、最終的にはTS出来形では規格値の50%以内に入り、平坦性は平均1.11 ICT出来形評価は図-6の通りであった。
