1 施工計画

橋脚施工における対応方法

東京土木施工管理技士会
奥村組土木興業株式会社

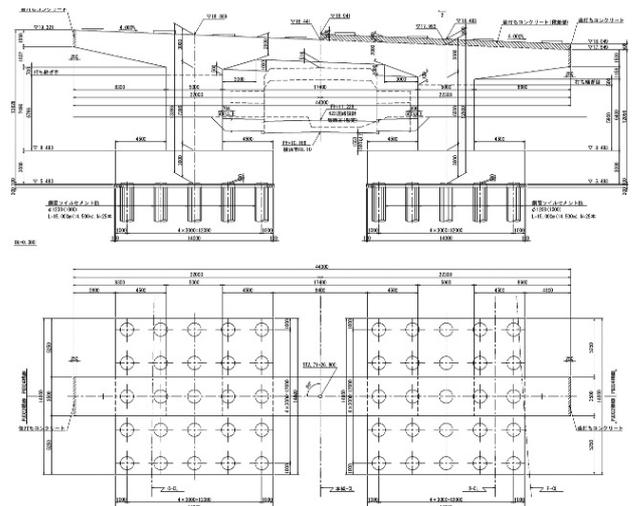
図-1 検討対象となった橋脚

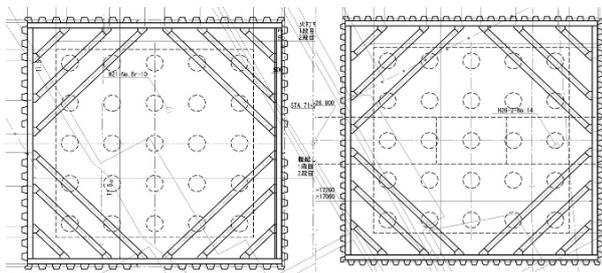
当初計画されていた土留めの平面図を以下に示す。平面形状は1辺が18.400mの矩形形状、掘削深さは6.302m、鋼矢板はR側はIV型11.00m（根入れ4.515m）、L側はVL型12.50m（根入れ5.980m）、腹起しは1段目400H、2段目500H、火打は1段・2段とも400Hであった。

本仮設は、分割されたフーチングごとに土留めを行うことになっていた。施工へ配慮し、掘削量の低減、切梁の省略などの思想となっていた。

図-2 当初の仮設計画

- (1) 当初計画に基づき施工した場合、上下線の土留工の離隔が4.0mしかないため、設計で考慮している土圧を受けなくなり土留工が平面的に変形するため施工不可である。
- (2) 設計者側に施工上の思想を確認した結果、土留めは片側の躯体（柱1ロットまで）を構築・埋戻し完了後に、片方を施工する分割施工を計画していたが、発注者は同時施工としていた。分割施工では工事全体の工程が4ヶ月遅延して、当初からでは9ヶ月遅延となる。
- (3) 土留めの分割施工の場合、作業工程が間延びし、作業工種に2～3ヶ月程度の空きが出来ることから作業員確保が厳しい。
- (4) 火打ちが3段で底版上に張り出すため、鉄筋組立てだけでなく、型枠の吊り込み作業の安全性が低下するなど懸念された。

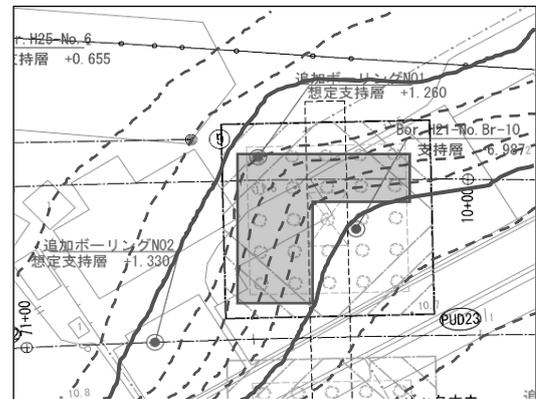
図-3 支持層の傾斜状況（推定）

追加ボーリングの結果から、杭を所定高さまで施工した場合、N値40～136程度の砂質泥岩層へ11m程度の掘削施工が必要となる。この砂質層への連続施工が、掘削機械への大きな負担となり掘削不能などの危険性があった。

追加ボーリングを含めた縦断図より、支持層深度として、追加No.1→既存No.Br10間の支持層の傾斜角度は44°以上、追加No.2→既存No.Br10間は約25°以上となることが予想された。いずれの勾配でも、支持層到達時の掘削装置（ロッド・ヘッド）の滑りなどによる掘削不能や掘削装置の破損、極端な杭傾斜等が想定され、傾斜支持層に対する対応策が必要であった。

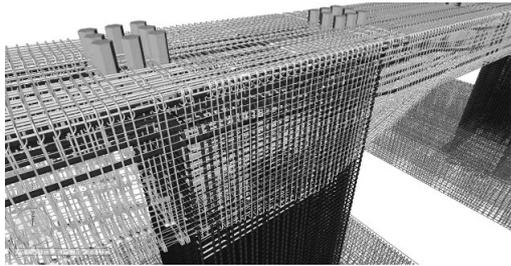
PUD23橋脚の特徴として、柱主筋が梁部へ定着されている、梁幅が大きくPCケーブルが設置されている、梁・柱の接合部の配筋が複雑であるなどの特徴がある。そこで、鉄筋の組み立て前の段階で、CIMモデルを導入して鉄筋・PCケーブル・沓座の干渉を確認した。確認の結果、鋼材同士の干渉が確認されたが、大部分は組立時の移動で干渉を回避することができると想定された。しかし、沓座に関して以下の問題が判明した。

図-4 CIMモデル

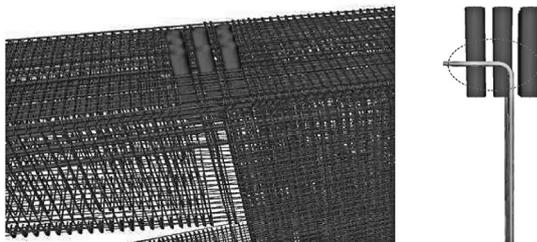
柱主鉄筋は梁内で水平方向に折り曲げ定着を確保する形状をしているが、水平部分が沓座と干渉する。フックの方向変更や形状変更を検討したが、いずれの方法でも干渉を回避することは困難であった。

図-5 沓座と柱主鉄筋の干渉

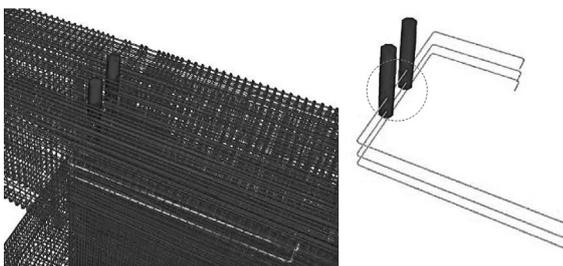
L側柱の左側に配置される沓座と柱帯鉄筋が干渉する。沓座は柱主鉄筋の近傍に配置されるようになっていたが、帯鉄筋は柱主鉄筋を取り囲むように配置されていたため、鉄筋の移動では干渉を回避することは困難であった。

図-6 沓座と柱帯鉄筋の干渉

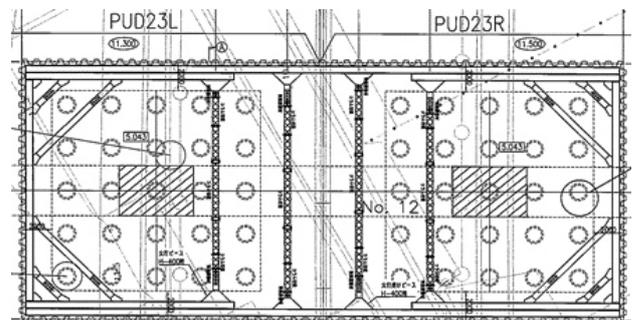
CASE-1：コラム切梁、中間杭なし

切梁としてコラム切梁を使用することで、施工にあたっては50t級大型クレーンが必要となるが、中間杭の設置によるコンクリートの箱抜き等の省略、撤去後の処理等がなくせる。

図-7 CASE-1の土留め

コラム切梁を無くすことで中間杭を増やす案などもあったが、施工性が大幅に低下することや作業工程が長くなる（中間杭の設置・引き抜きなど、配筋の変更など）ため、ここでの紹介は省略する。採用にあたって、大幅なコスト増となるため、その他の案の検討も指示されたが、作業工程が増えることなどから「CASE-1」が採用され

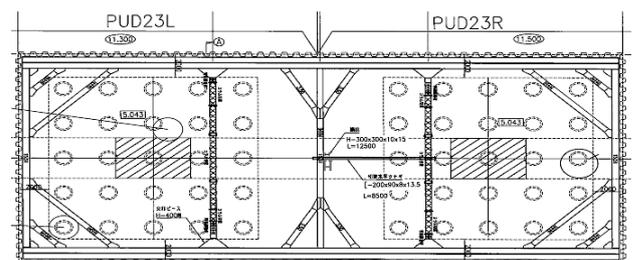
CASE-2：「CASE-1」に中間杭追加。コラム切梁減

フーチングを貫通しない位置で中間杭を使い、コラム切梁から通常の切梁とした。中間杭がフーチングを貫通しないので止水処理等は必要ない。中間杭があるので施工性がよくない。中間杭は1本だけだが、打設・引抜の工程が増える。

図-8 CASE-2の土留め
