7 施工計画

港湾構造物の干満帯および水中施工における生産性向上の工夫

工事概要

- (1) 工事名：塩釜漁港東防波堤改築工事
- (2) 発注者：宮城県
- (3) 工事場所：宮城県塩竈市新浜町三丁目地先
- (4) 工期：自 令和元年12月18日
至 令和3年7月30日
- (5) 工事内容：

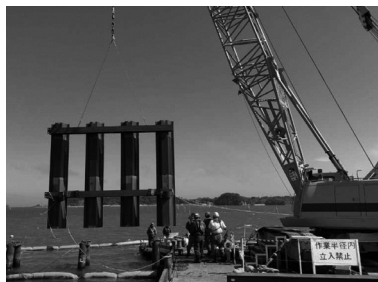
図-6 ユニット(腹起+鋼矢板-歯抜け-)据付状況

一般的に、上下2段の腹起を設置してから、鋼矢板を打設する。しかし、前述の通り腹起に密着した鋼矢板の打設が難しく、水中のボルト接合等も効率が悪い。このため、腹起と鋼矢板(1枚おき)を陸上ヤードで大組しユニット化した状態で鋼管杭に据付け、歯抜け部の鋼矢板を海上で打設する工夫で、上下2段の腹起に密着した鋼矢板を安全かつ効率的に施工できた。

なお、腹起と鋼矢板のユニットは、製作ヤードの定規上で正確に組立て、ボルト穴の余裕を無くし変形を防止した。また、鋼矢板の根入長は1.0mであったが、海底地盤がN値0のシルト層であったため、大組したユニットの自重で根入れさせることができた。
