13 施工計画

大深度場所打ち杭の近接施工について

岡山県土木施工管理技士会

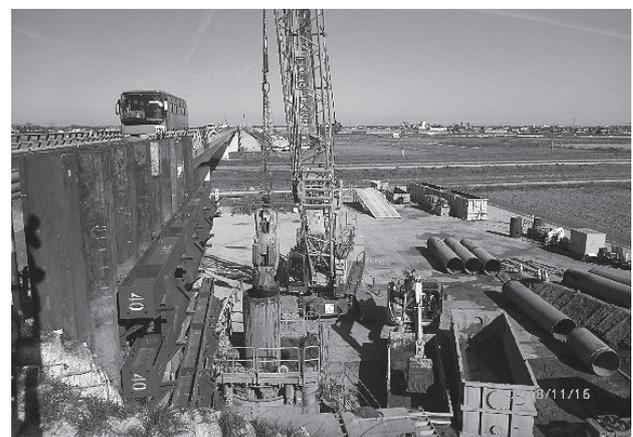
図-2 場所打ち杭近接施工状況

営業路線の近接施工に関して、場所打ち杭の施工盤と営業路線の路面間では12mの高低差があるため、クレーンブームや吊荷の営業路線へのはみ出しに留意した対策を行った。クレーン旋回時のはみ出し対策として、I期線との境界に2Dレーザースキャナーによる「施工領域安全監視システム」を設置した。また、当工事の施工3箇所すべてにおいて周辺に遮蔽物がなく海側からの強風を受けること、一般的な気象情報では予報対象範囲が広く地形条件が異なる各施工箇所に応じた事前予測が困難であることから、局地気象予報サービス「安全気象モバイルKIYOMASA」を用いた強
