42 施工計画

陸閘解消に伴う防水擁壁工事の施工について

株式会社 中本屋工務店
松田 義彦

本工事は平成30年7月豪雨災害等に伴う災害復旧関連工事であり、一級河川小田川の支流背谷川で、合流付近でもあり、陸閘設備廃止のための堤防補強工事である。

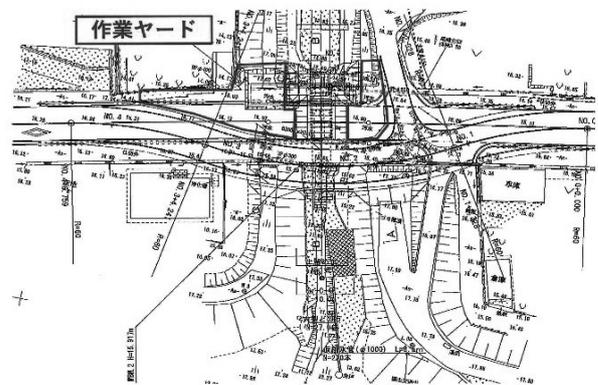
図-1 1期施工仮設平面図

① 民家と民家の間（迂回幅）50mという範囲で幅員ぎりぎりの切り回し道路を設置し、作業ヤードの広さも十分とはいえなかった。（図-1）

この工事は国道486号線を横断する河川工事でもあり、主要国道として大型車両の通行も多かった。しかし、大型車両等が迂回する回り道もないため、切り回し道路を設けて車線を変更し、1期目施工上流側、2期目施工下流側と半分ずつ施工しなければならなかった。

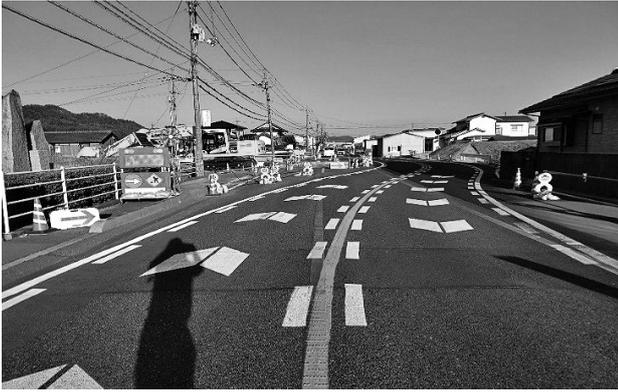
図-2 安全施設設置状況

そのため、電光掲示板・電光矢印板・視界性のよい単管バリケードにチューブライト設置という組合せとした。尚、視認性向上とイメージアップをあわせて周囲環境に目立つ黄色いアヒルのキャラクターの物を使用した。

① 通行中の道路横を掘削するので、安全面からすれば、単管にネットのような仮囲いが理想ではあったが、高さのある囲いで仕切ると現地が山間部から居住区域に変わる場所で非常に風当たりが強く、転倒のリスクが高い。それに加えて元々の道路が直線であり、切り回し道路の見通しが悪くなり交通事故が発生しやすいと判断した。また、作業ヤードも十分ではなく、適宜、片側通行とすることがあるので、容易に移動することができる施設の必要があった。

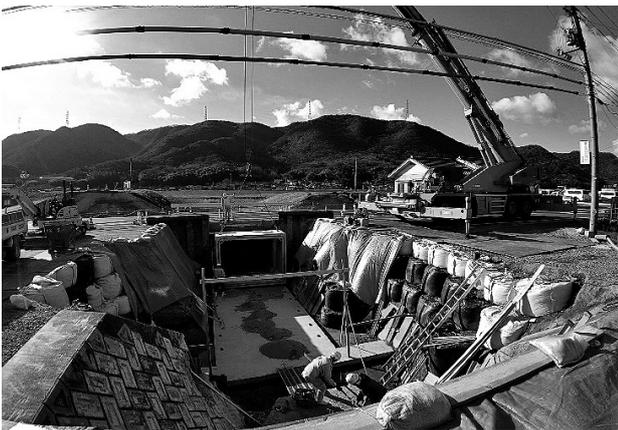
図-3 土留工 鉄板・大型土のう設置

後に設置するボックスカルバートの1基重量が10トン強。現場に設置可能な吊込機械の限界は、75トンラフタークレーンの施工作業半径15mでそれを超えていた。設計規定の幅（余掘りを含む）ではなく、新設構造物が施工可能な限界幅で土留めをする必要があった。そこで最下部の土留めは軽量鋼矢板を打ち込み、そこへ5×10の鉄板を矢板に建掛け土留めとした。（図-3）

② 発注者と協議により、大型土のうで掘削法面の土留めを施工する事となったが、掘削すればするほど砂状砂質土が崩れ、床付高（3.5m下）に大型土のうを設置するころには掘削機械バックホー 0.7m³が届かないくらい後退した。

これにより最小幅の掘削で収まった。残り上部も地上後退が最小となるよう大型土のうを積み上げた。これによって、75トンラフタークレーンでのボックスカルバート据付作業が無事に完了できた。
