河川内の台船施工における地盤改良の 出来形管理及び、安全・施工性の向上について

株式会社森組 現場代理人 高坂 圭介

- (1) 工 事 名：R2鶴見川左岸栄町通四丁目
耐震堤防工事
- (2) 発 注 者：国土交通省 関東地方整備局
- (3) 工事場所：神奈川県横浜市鶴見区栄町通
四丁目地先
- (4) 工 期：令和2年9月14日～
令和3年6月30日

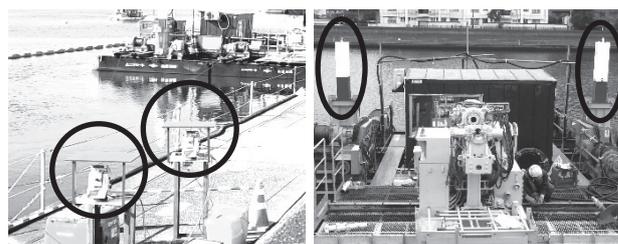
図-5 自動追尾式TS

そこで、自動追尾式TSを2台 (図-5) 使用し (GNSS版もあるが、本工事では近接に高压鉄塔があり、電波障害を考慮した)、常時改良軸の座標位置情報を取得し、出来形管理を行うシステムを導入した。
