急傾斜地崩壊対策工事における安全対策について

長野県土木施工管理技士会
北陽建設株式会社
丸山 弘志

工事概要

- (1) 工事名：令和2年度防災安全交付金
（急傾斜地崩壊対策）（重点）工事
- (2) 発注者：長野県犀川砂防事務所
- (3) 工事場所：長野県 大町市 八坂 東大塚
- (4) 工期：令和2年11月30日～
令和3年8月26日
- (5) 主な工事内容
崩壊土砂防止柵工 L = 37.0m
支柱高 H = 3.5m

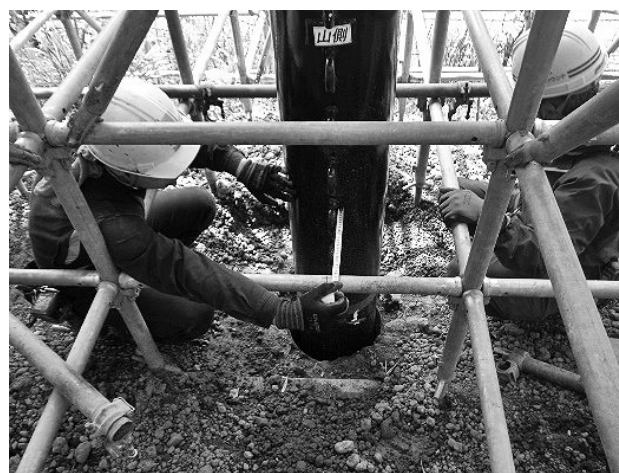
図-4 支柱固定作業

械や、重量支柱などが上載されている条件の下で、作業員が足場工の下部に入り、削孔スライムの掻き出しや、支柱の固定、モルタル注入等の作業が不可欠である。従って足場工内の作業スペースの確保と許容荷重が重要な課題となる。当初計画では、パイプサポート足場での施工であったが、パイプサポートの積載荷重は2000kg/1本以下の荷重となるよう、安全衛生規則で推奨されているので、当作業所の条件下のもとで施工が可能かどうか検討する必要がある。

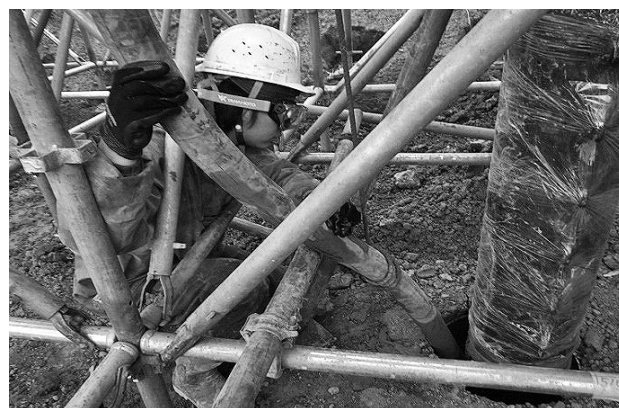
図-5 モルタル注入作業

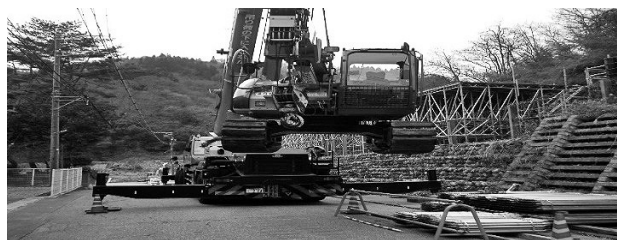
図-7 クローラークレーンつり込み状況

東大塚地域までの道路は、道幅も狭く急カーブも多いため、100t級の超大型のクレーンは、進入はできずに、50t級以下のクレーンによって、クローラークレーン（13t級）を設置しなければならなかった。

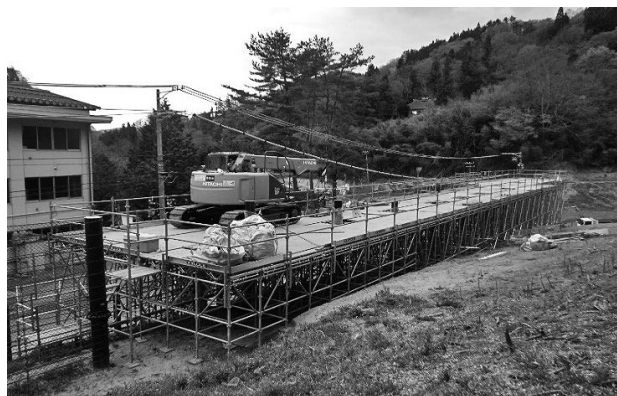
図-8 足場工全景

パイプサポート足場の構造計算をして、許容荷重の検証をするとともに、載荷重量に対しても十分な許容荷重があるYTロック（システム）足場の比較検討を行った。

この検証結果をもとに、監督員にYTロック足場の採用を提案して、施工することができた。足場工の倒壊を防止することで、県道の通行止をせず、保全施設の損傷・架空線の切断などの重大事故を未然に防ぎ、重量物載荷状態の足場工下の作業においても作業員の不安や・ストレスを大幅に削減することができ無災害作業へとつながった

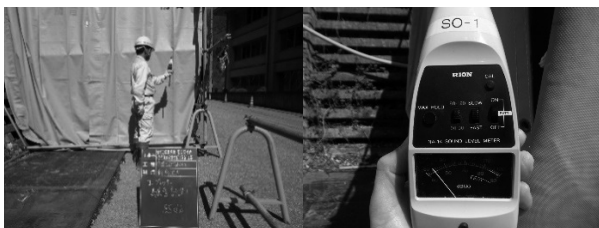
図-9 騒音計測状況

①ダウンザホールハンマによる掘削作業では、コンプレッサに防音シートを設置して、騒音の程度を計測して、少しでも作業騒音を減少するように配慮して対応することができた。

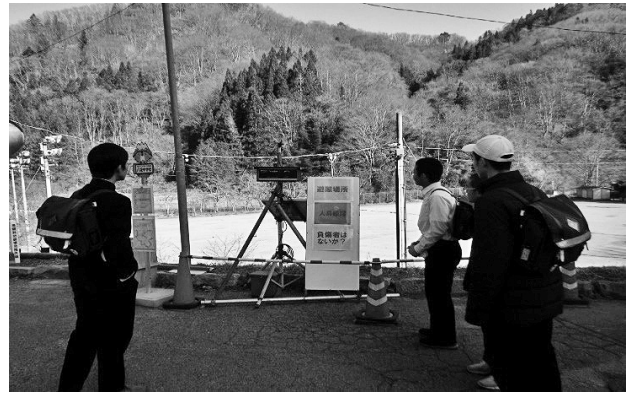
図-11 中学生徒による気象状況確認

③現場事務所に設置の簡易気象装置のデータを作業中も確認できるようにメッセージボードを取り付けるが、今回は県道及び中学校側からも見える位置に配置し、特に降雨時の降水量や真夏の熱中症に対しても、東大塚地域の今現在の気象情報を常に表示することで、中学校の生徒・職員、通行者に対して情報を提供することができた。

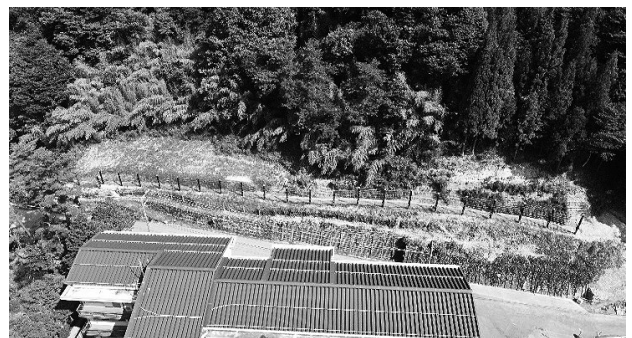
図-12 地域を守る崩壊土砂防止柵工
