鋼橋上部工の ICT 技術を用いた 検査路干渉チェック省力化技術の開発

日本橋梁建設土木施工管理技士会

宮地エンジニアリング株式会社

1. はじめに

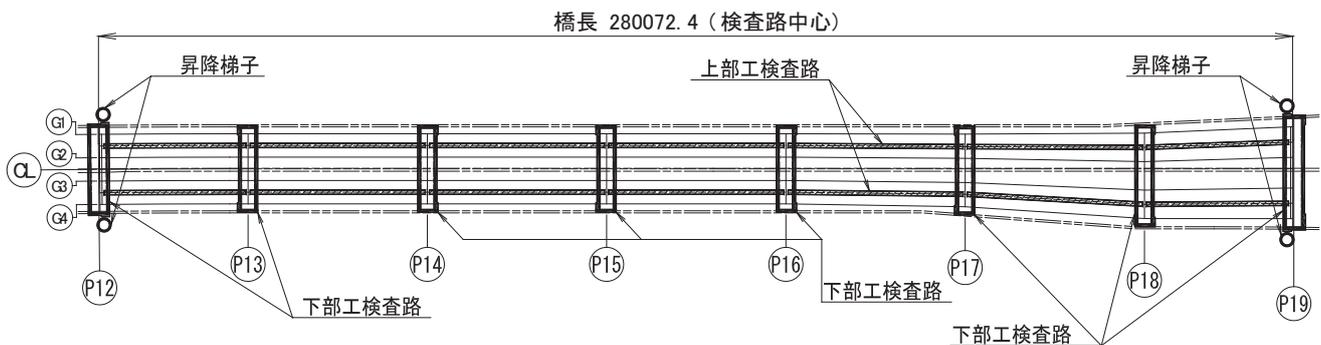
図-1 検査路配置図

本橋は、明豊道路の一部として計画される蒲郡バイパス範囲に位置する鋼7径間連続非合成少数鉸桁橋である。本橋の点検導線として、上部工検査路は上下線各1本ずつ桁間に配置され、下部工検査路は橋脚高さが5m以上であることから橋脚毎に下部工検査路が配置されており、掛け違い橋脚となるP12橋脚とP19橋脚は調整池内となるため、橋面上から下部工検査路への昇降梯子が計画されている（図-1）。近年、維持管理の観点から検査導線に配慮した検査路配置を行うなど計画段階から配慮されてきているが、その反面、主橋体との取合いや付属物同士の取合い構造が複雑になってくる傾向にある。本工事では鋼橋上部と検査路との取合いについて、設計段階で不具合を防ぐことを目的とし3Dモデルでの設計照査を実施した。

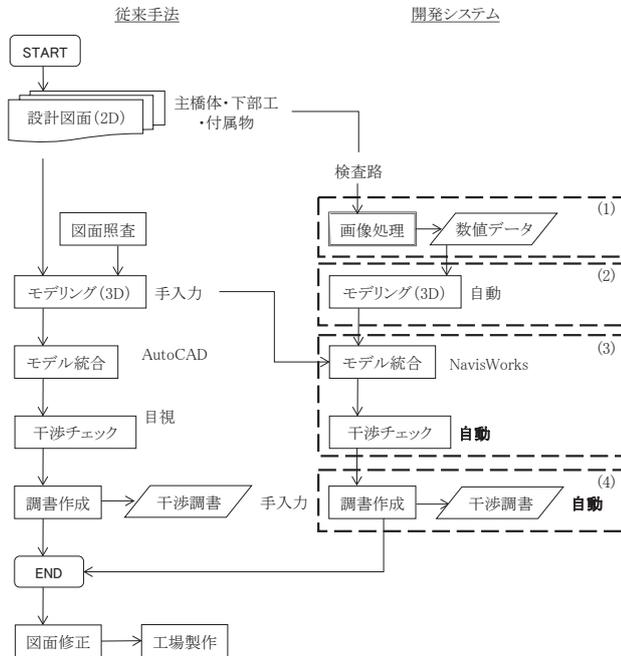
図-2 実施内容フローチャート

どICT等の情報処理技術を用いることにより効率化することで作業が省略されることを目的としてシステムを構築し、従来方法との比較を行うことでその実用性を検証することとし、**図-2**に示す手順により作業を行った。

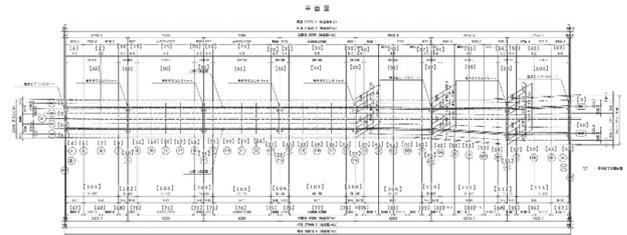
図-4 図面分析例

AIが必要な情報を得るための学習として、図内の必要情報を指定して教示させる。分析精度を向上させるため、今回は本橋の上・下部工検査路に加えて、同発注者にて近隣で施工された工事の検査路図面を用いて2橋分の検査路図面を学習させた。AI分析の図面例を**図-4**に示す。検査路の各図面から入力に必要な情報を分析し、必要に応じて情報取得要領を図示する。その内容をエクセルに整理することでAI学習を行った。

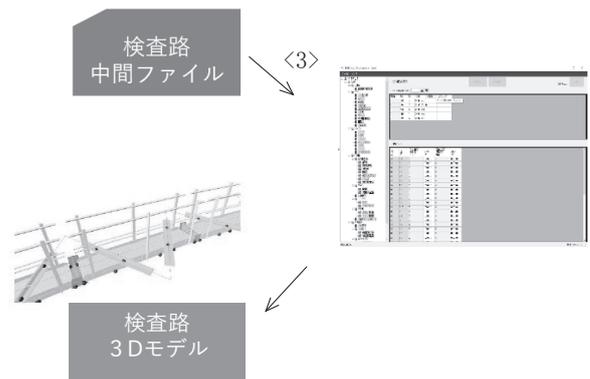
図-5 モデリング

AIによる画像解析により得られた検査路中間ファイルから、検査路の3次元設計モデルを作成する（**図-5**）。3次元設計モデルの作成は、オフィスケイワン株式会社の橋梁CIMシステム（CIM-GIRDER）および自社開発の自動作成システムを使用した。

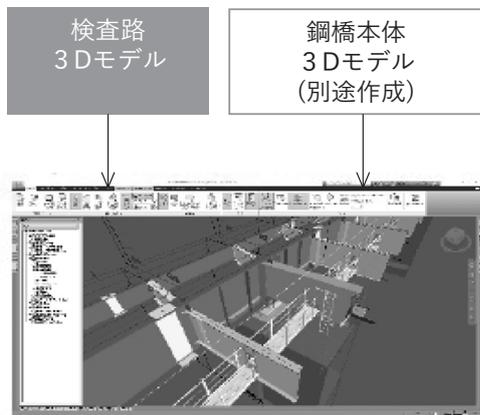
図-6 干渉チェック

別途作成した鋼橋上部工本体・付属物（排水装置等）および下部工躯体の3次元設計モデルと、自動作成した検査路の3次元設計モデルをAutodesk社のNavisWorks上で統合・可視化し、部材の干渉チェックを行う（**図-6**）。干渉

チェックはNavisWorksの基本機能であるClash Detective機能を用いて干渉および近接チェックを行った。

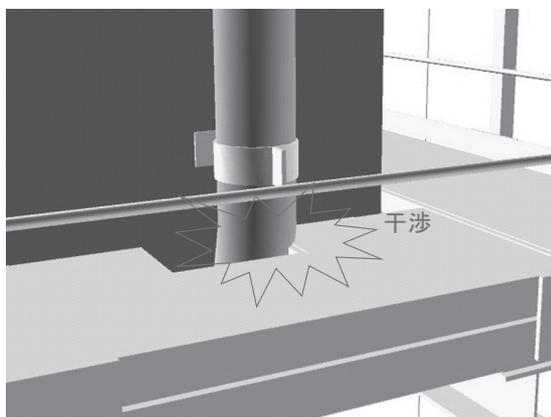
図-7 干渉事例

干渉チェックの結果得られた干渉箇所の例を図-7に示す。下部工排水装置と下部工検査路が干渉していたため、検査路側の排水装置の切り欠き位置を排水中心位置にずらすことで事前に不具合を解消することができた。このように本来別の図面に作図されている付属物同士の干渉を比較的容易に確認することができる。

今回は、結果的に干渉箇所は1件（為当第一橋の下部工検査路）であり、後戻りの軽減に伴う生産性向上はわずかであった。しかしながら、作業工数の削減率は従来方法に対して約25%になっており、少子高齢化の時代、提案方法によりベテラン技術者に限らず、3次元モデルを用いた自動干渉チェックを実施することができれば、施工前の早い段階で若手技術者による干渉チェックを行う

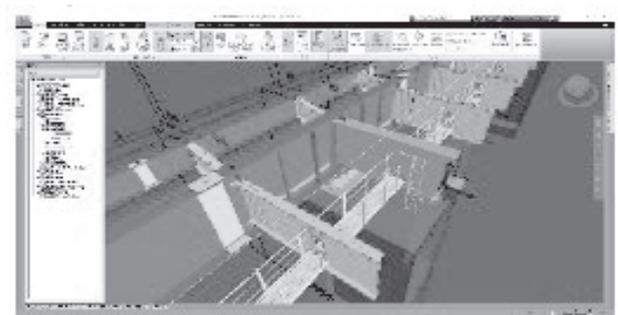
図-8 調書作成

干渉チェック機能を用いて検出した干渉箇所を特定・抽出し、NavisWorksの機能を用いて調書を自動作成する(図-8)。これにより、従来技術者が手作業で行っている干渉箇所の調書作成の時間を大幅に短縮することができる。

名前	クラッシュ1
距離	-0.000m
状態	エラー
ステータス	新規
クラッシュ ポイント	50.8017m, 8.1811m, 18.9920m
作成日	2020/1/4 01:56
項目 1	
エンティティハンドル	12FF
図層	64_111_主材_梁橋桁
項目名前	64_111_主材_梁橋桁
項目タイプ	3D ソリッド
項目 2	
エンティティハンドル	8284
図層	上部工排水装置_支持会員_本体付
項目名前	上部工排水装置_支持会員_本体付
項目タイプ	3D ソリッド

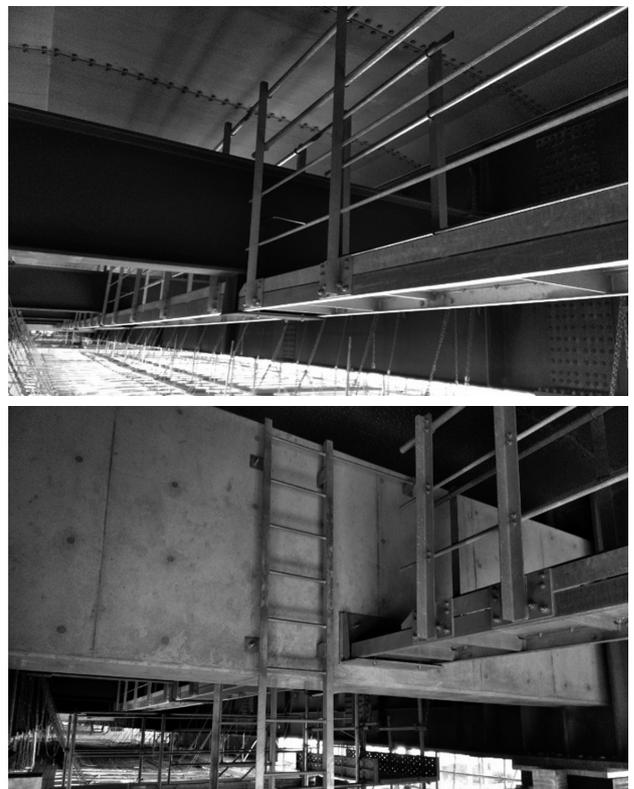
図-9 現地の設置状況

今回、設計照査の一環としての検査路干渉チェックに用いるモデル作成において画像解析・モデリングなど情報処理技術を用いて作業を効率化するシステムを構築し、システムの有用性を現地工事にて検証した。新規システムを使用して干渉チェックを行った上・下部工検査路は大きな問題無く現地にて設置を行うことができた（図-9）。AIを用いた画像処理技術については一定の有用性を見いだせたが課題も見つかった。今後、データを積み重ねることで改善していける内容であるため、開発・検証を進めていき、作業の効率化を図っていく。
