点検と意匠に配慮した横断歩道橋について

本工事は、刈谷駅周辺地区市街地総合再生基本計画の一環として、通勤時の歩行者交通需要が大きい地区への歩行者デッキ整備に伴う交差点上への横断歩道橋設置工事である。横断歩道橋の全景を図-1に示す。

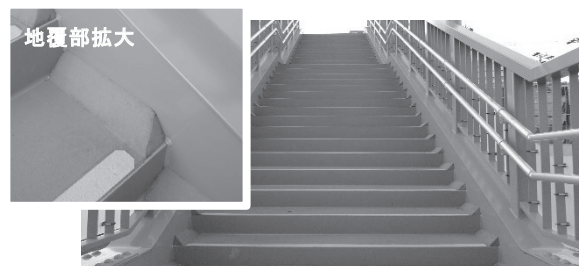
図-5 耐久性向上対策2

る。薄層舗装の階段に対しては舗装と鋼部材の境界部に腐食が生じやすいため、**図-5**のように薄層舗装にハンチを設け、境界部への滞水を防止し耐久性を向上させた。
