ケーンソン仮置時における安全対策

当工事は、鹿児島県の川内港で新たに岸壁を整備することで北薩地域の木材輸出拠点を目指すことを目的とした事業のうち、仮設工及び本体工(ケーソン式)を施工するものである。

- (1) 工事名：令和5年度川内港（唐浜地区）岸壁（-12m）ケーソン製作外1件
工事

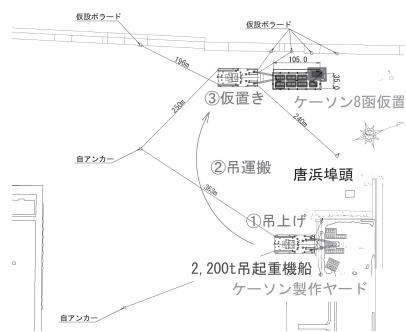
図-1 ケーン置き概要図

ケーン置換 : 8函 (830t ~ 1,310t)

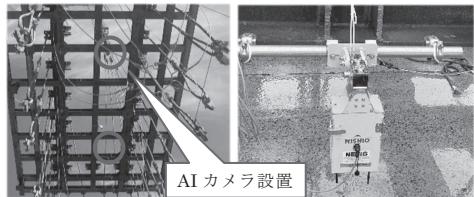
図-3 AIクレーンカメラ設置状況

カメラ映像内にいる人物を検知、表示するAIカメラを吊枠に設置し、AIカメラの映像は起重機船オペレータ室のモニタ及び陸上の職員がタブレットから退避状況を確認でき、音によるリアルタイム注意喚起もすることで、ヒューマンエラーや見落としの防止を図った。

またAIの解析には、クレーンカメラの視点から頭・体・手と分かりやすい特徴がない為、ヘルメットを被っている人の”形”を検知対象としてAIを構築した。

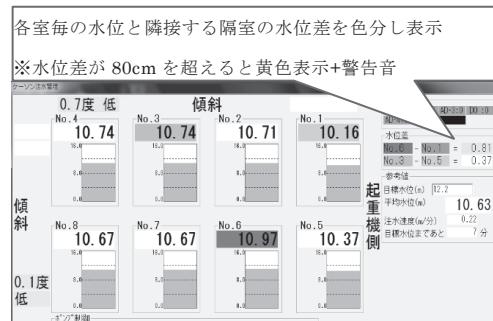
図-6 注水管理システムモニタ画面

従来のケーソン上での監視員のレッド検測による注水管理から、各室毎に水位センサを設置し、函内の水位を自動連続計測できるシステムとした。遠隔モニタで注水状況を確認することで、注水作業時における不安定な状態のケーソン上での作業を無人化した。

また管理値である各室の水位差1m以内の管理については、注水時の警報及び注意喚起として、監視モニタで水位差表示を色分けし、水中ポンプの動作停止も円滑に行えるようにした。
