第12回土木施工管理技術論文【ITマネジメント賞】紹介

# GPSを利用した「NSPシステム」による 情報化施工

宮城県土木施工管理技士会  
株式会社NIPPOコーポレーション  
東北統括支店工事部  
現場代理人 中澤 穰<sup>○</sup>  
赤田 淳

工事名：一般国道7号西目道路舗装工事  
発注者：国土交通省 東北地方整備局  
工事場所：秋田県由利本荘市西目町地内  
工期：平成17年11月9日～平成19年7月31日  
主な工種：アスファルト舗装工24,000㎡

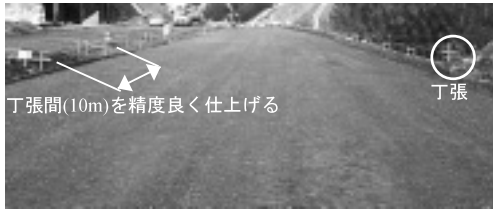
写真-1 丁張間の仕上げ

路盤工は、路盤材の敷均し、転圧作業において、丁張からの下がりを繰り返し測定しながら仕上げていく。この際、丁張と丁張の間(10m)は、下がり測定ができないため、グレーダオペレーターの経験に頼る

こととなる。そのため、オペレーターが未熟な場合、丁張間で不陸を生じさせることがある。

提案した平坦性を確保するためには、丁張間を含む全体の仕上がり高さを精度良く仕上げるのが重要な課題であった(写真-1)。

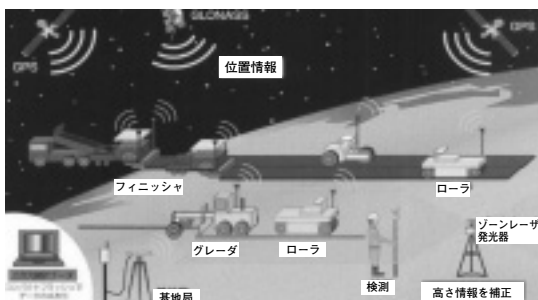
図-2 NSPシステム

NSPシステムとは、施工機械に入力した三次元設計データをもとに、人工衛星を利用した測位情報とゾンレーダ技術を組み合わせ、グレーダやフィニッシャ等を自

動制御し、オペレーターの技術に関わらず高精度な舗装の仕上がりを実現としたシステムである(図-2、3)。

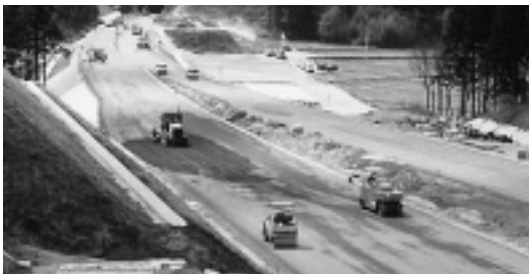
写真-2 上層路盤施工状況

通常のグレーダを用いて材料の荒入れを行い、その後GPSグレーダによって仕上げを行った。

荒入れは5人（グレーダ・タイヤローラオペレーター・検測3人）、仕上げは4人（GPSグレーダ・タイヤローラ・タンデムローラオペレーター・検測1人）で施工した（写真-2）。

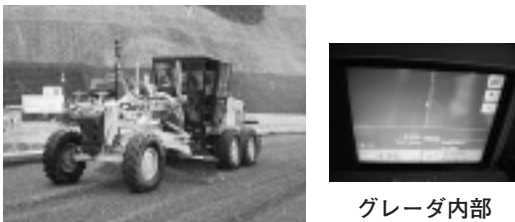
写真-3 GPSグレーダ

GPSグレーダのオペレーターは、本工事では通常業務でもグレーダに従事している者（30歳 男 グレーダ経験年数約8年）を配置した。GPSグレーダは、内蔵コンピューターに仕上り高さを設定し、また、位置情報・基準高情報を常に内部モニターで確認可能である（写真-3）。

グレーダ内部

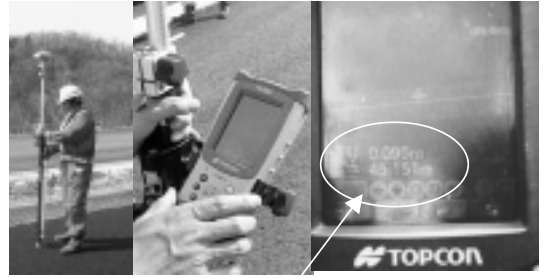
写真-4 検測員及び検測器

検測員の持つ検測器（写真-4）は、位置情報・基準高情報及び設計高との差等がモニターで直接確認できるもので、三次元データによりどの場所（例:U型側溝等）でも検測可能である。

基準高45.151mで設計より9.5cm低い

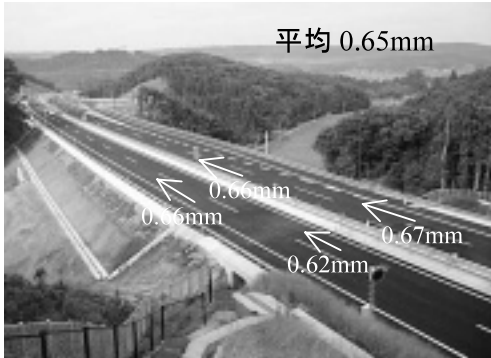
写真-5 表層平坦性測定結果

した結果、0.65mmが得られ、技術提案値を高度な水準で満足することができた(写真-5)。
