第12回土木施工管理技術報告【優秀報告賞】紹介

マスコンクリートの温度クラック防止

佐賀県土木施工管理技士会
松尾建設株式会社
所長代理 真海 一昭

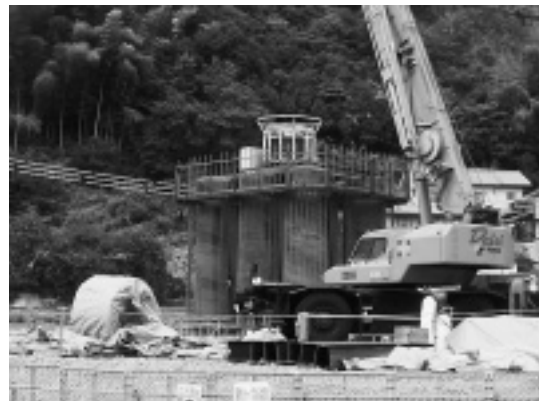
写真-1 橋脚全景

ハイピア橋脚高さ45m～59m、断面5m×6m、鋼管複合構造橋脚、施工数は5基で、設計は高炉セメントB種である。断面内に鋼管（φ1,400）を6本配置した中空構造橋脚である。

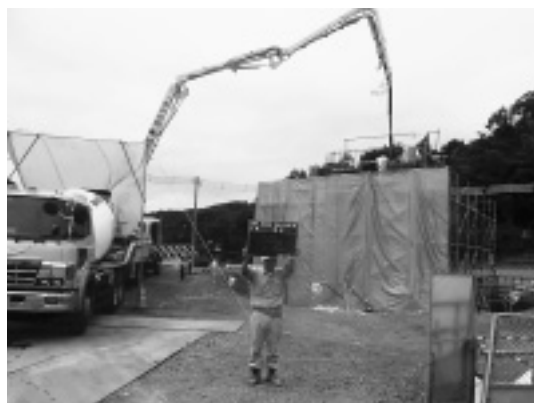
写真－3 遮光ネット

また、夏季には打設箇所に遮光ネット(写真－3)を張り直射日光による打設箇所の温度上昇を緩めた。生コン車、ポンプ車にブルーシートにて日陰をつくり、待機中の生コン車はミキサ一部に散水し打設時の温度を下げることにした。

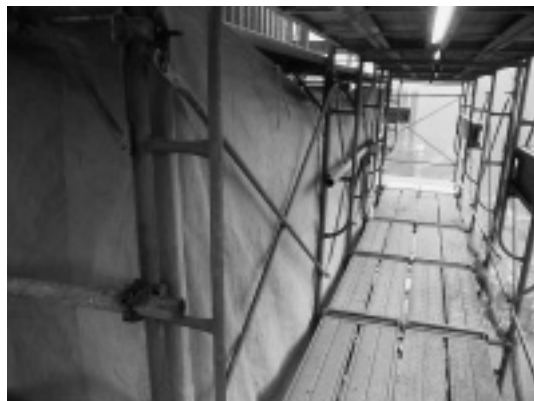
写真－4 ブルーシート養生

- ③ 型枠にメタルフォームを使用したため、熱拡散率が高くコンクリート外部温度低下を促し、内外の温度差を大きくし温度クラックの発生が危惧されたため、型枠外周に厚手のブルーシートを巻いた(写真－4)。保温効果で外気温よりブル

シート内は約5℃程度高く効果を確認できた。脱枠後はビニールシート（ $t=0.2\text{mm}$ ）を躯体に巻きつけ（写真-5）、保温効果と急激な乾燥を防ぐ効果を期待した。
