第14回土木施工管理技術論文紹介

台船上での桁組立および台船一括架設

日本橋梁建設土木施工管理技士会
株式会社 横河ブリッジ
現場主任 牟田 圭造

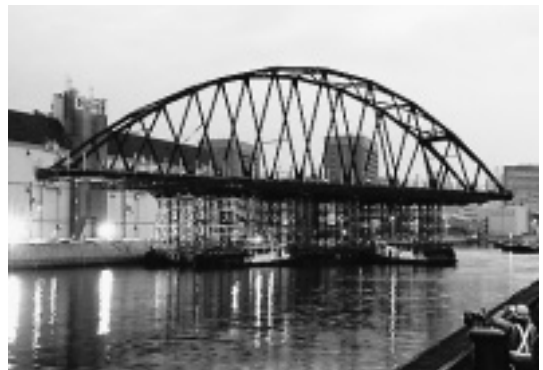
写真－1 台船一括架設

本橋の架設は後述する制約条件より、緑道横の河川護岸に係留した台船上で桁の組立てヤードとし、組立完了後、台船を移動し、潮位差により降下させる台船一括架設工法を採用した（写真－1）。

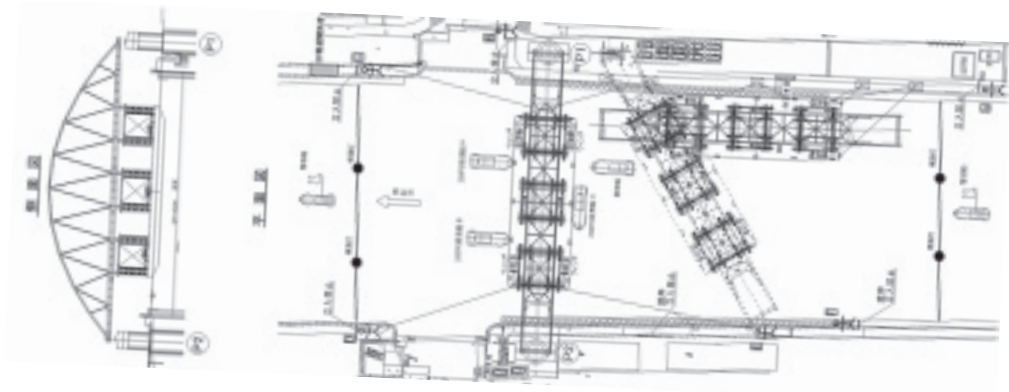
図－1 一括架設要領図

一括架設要領を図－1に示す。

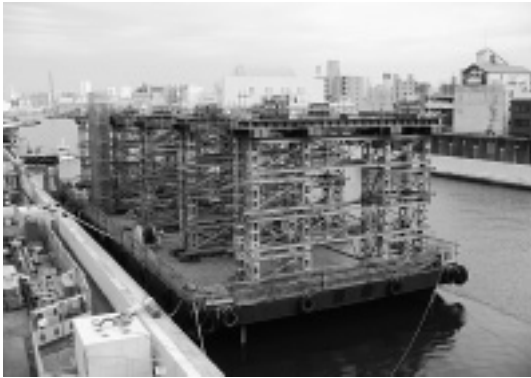
写真-2 ベント設置状況

ベント設置の精度が、桁組立等の全ての出来形管理に影響を与えるため、ベント基礎部の設置基準面を正確に決めることが重要であった。しかし、不安定な台船上でベント設置および桁組立を行うため、通常の桁架設のように随時、測量を行いながら位置を確認することができない。そこで基準面を決めるために、レベルを3台設置し、同時に測量を行い、相対差を計測して設置高さを決定した。また、測量後に水糸によって各測点を結び、測量誤差が無いか確認を行った。

台船上の桁組立時は、橋脚のような剛体と固定しないため、ベントだけで風荷重・照査水平荷重を受け持つ必要があった。ベントの転倒対策として、橋軸および橋軸直角方向ともに、H形鋼や溝形鋼を用いた水平材により各ベント上部梁と基礎梁を繋ぎ、せん断変形抑制の目的で上部梁と基礎梁の間にブレースを設置した。

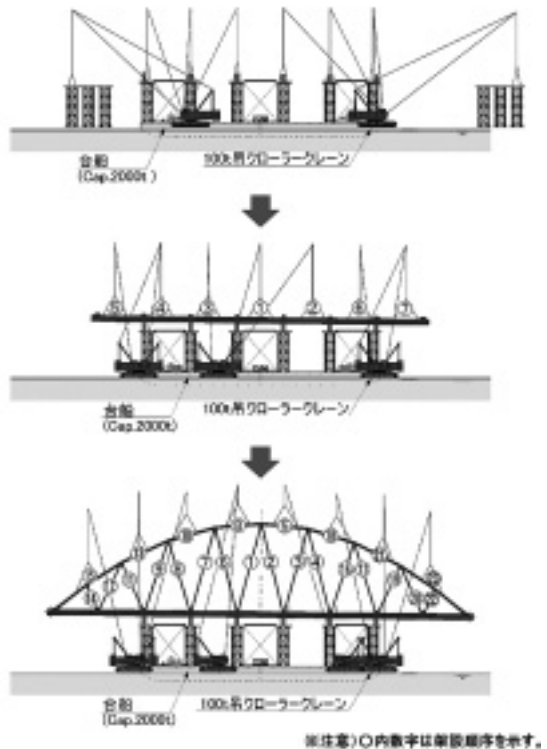
図-2 架設ステップ

台船上のベントで受けられる補剛桁は中央部分の5ブロックのみで、両端の2ブロックは張出しの状態となる。部材は陸上輸送し、陸上部の工事ヤードに配置した100t吊クローラクレーンを用いて架設した(写真-3)。順序は、端ブロックを除く補剛桁を支間中央部から両側に向かって架設し、その後、斜材とアーチを支間中央部から両側に向かってバランスさせながら架設した(図-2)。

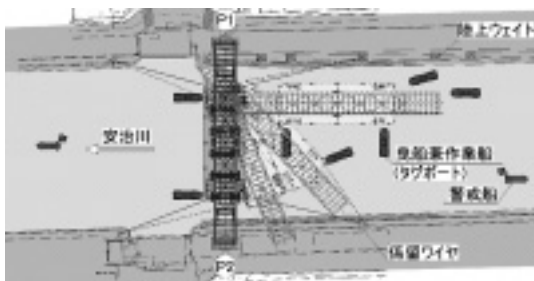
図-3 一括架設概要図

桁を所定位置に移動する微妙な調整は、橋脚上に設置した引寄せ設備で行った。仮受けの精度は、正規の位置（支承位置）から±10mm程度のずれ量为目标としたが、支承セットにはスライドジャッキを使用すること、また橋軸方向への引寄せ設備は、台船ウィンチより耐力が小さいことより、安全面、効率面から20～30mm程度までの位置調整で完了させた。概要図を図-3に

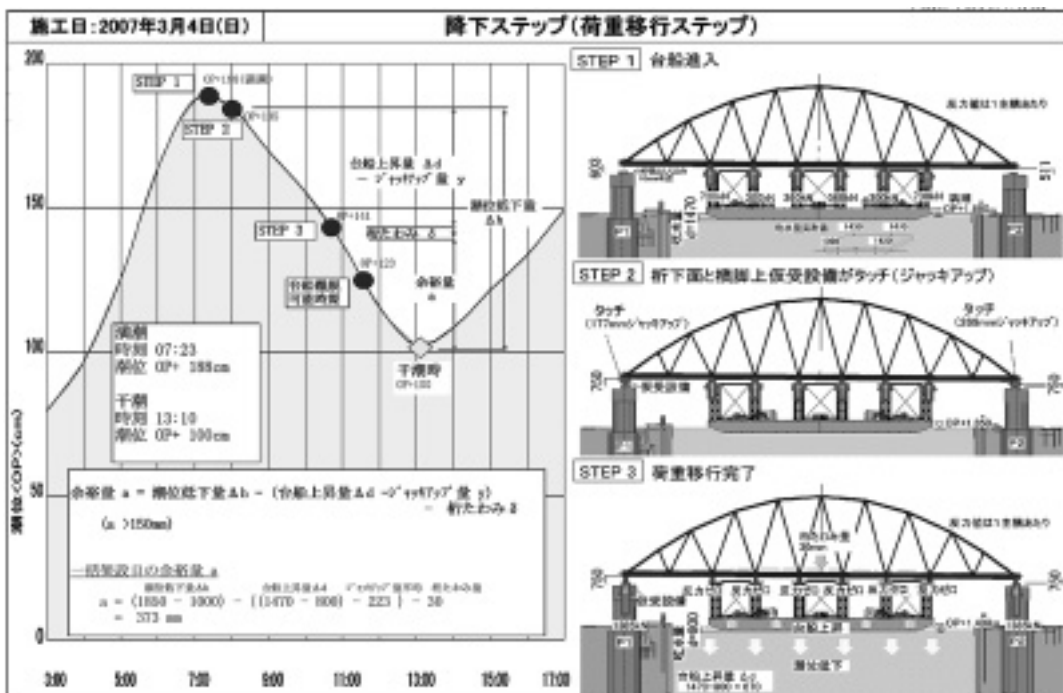
図-4 荷重移行ステップ

当日の潮汐は、これまで観測してきた挙動と異なり、予想より100mm以上潮位が高く、その後の潮位低下予測が不明確であったため、仮受け設備についても h = 750mm から 850mm に変更した。図-4に、荷重移行ステップを示す。

なお、荷重移行による桁の橋軸方向変位は6mm程度であり、仮受け設備に水平力などの影響が生じない事を予め確認しておいた。

潮位低下により台船上の橋体荷重を橋脚へ移行させるため、満潮時（8:00）～干潮時（13:00）の間、引寄せ設備、係留ワイヤおよび曳船により所定位置に台船を保ち、潮位低下を待って橋体荷重を橋脚に移行させた。

台船進入時の橋体と橋脚との高低差は、予定余裕量(600mm)と荷重移行時の台船上昇量(670mm)を足し合わせ1,300mm程度としたが、当日の予想潮位差は850mmであるため、潮位差だけで支承位置まで降下することはできなかった。そこで、台船上の橋体が橋脚上に移動した時点で仮設備により仮受けを行った。その後、仮受け部でジャッキダウンを行い、橋体を正規位置に設置を行った。
