# 異径の泥土圧シールド同士の正面地中接合について

東京土木施工管理技士会  
株式会社フジタ

- (1) 工 事 名：大手筋幹線（その1）公共下水道工事
- (2) 発 注 者：京都市上下水道局
- (3) 請 負 者：フジタ・岡野共同企業体
- (4) 工事場所：京都市伏見区下鳥羽六反長町他地内
- (5) 工 期：平成18年11月10日～平成22年 3月31日

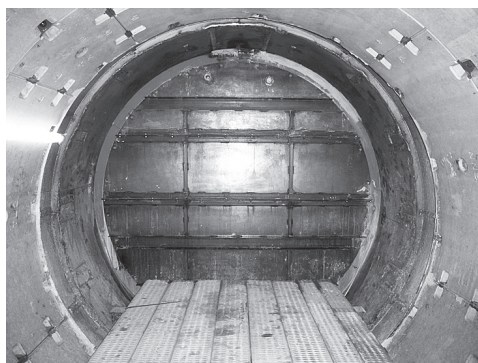
また切羽の安定性確保や解体作業の安全性を考慮し、カッターヘッド部は下部と上部の2分割施工とし、その都度セメント系の材料で充填した(写真-2~4)。

写真-2 切羽改良体全景

写真-3 下部充填・上部解体後

写真-4 機内充填完了（フロ-④）

より改良体の開放面積を少なくできるとともに、上部撤去時の足場としても利用することができる。引き続き、カッターヘッド上部の撤去および充填を行った。これらの対策により地下水の流出もなく、一連の作業を安全にスムーズに進めることができた。
