防止・予防措置で現場の安全管理対策

長崎県土木施工管理技士会
株式会社 下田組

土砂掘削2,200m³、土砂運搬1,900m³、コンクリート堰堤本体工5,812m³、コンクリート副堰堤工947m³、コンクリート垂直壁231m³、1号側壁工240m³、2号側壁工93m³、1号水叩工738m³、2号水叩工428m³、護床工（根固ブロック3t型）を施工する砂防堰堤越流部工事です。

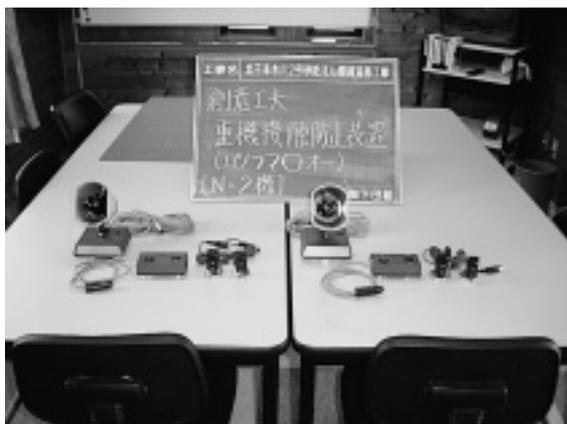
写真-1 重機接触防止装置

ペースの中で、施工躯体と使用重機との接触防止は元より、重機の後端部等の立入禁止区域内において、作業員が事故に遭遇するのを未然に防止することのできる装置【重機接触防止装置】を使い、超音波センサーで、検知エリア内の人や物体を検知して、重機後部に取り付けたスピーカーから音声による警告を発し、同時にオペレーターにも操縦席内に電子音で接近注意を促すことのできる新機器の導入を工夫し、日々の安全対策に努めました。

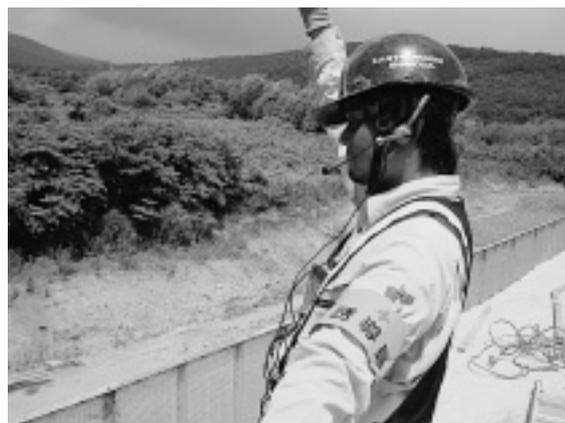
写真-3 両手合図+通信装置

2-②に対して施工高さが増すと、まず、工事の施工で影響が出てきます。使用資材等の供給が容易に行なえない。また、供給はクレーンにて行うため視野が届かない等の問題が発生し災害へと繋がる恐れがあることから、クレーンオペレーターと作業員との意志の疎通を図るため、施工上部で見やすい位置に立ってのクレーン合図指示だけでなく、特定省電力トランシーバーのハンズフリー機能を使用し両手合図と音声による指示を同時におこなえるよう工夫し、さらなる危険防止対策を推し図りました。

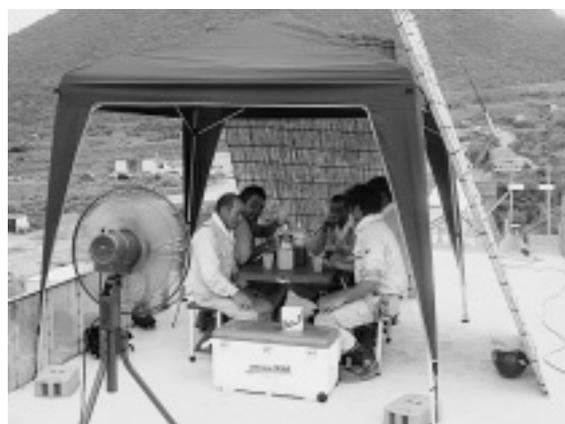
写真-4 熱中症対策

2-③に対して、猛暑期の施工により熱中症による患者を出さないように、作業管理を徹底し、気象・作業内容・作業員の健康状態を見て作業休止・休憩時間を取り、砂防堰堤施工高が上がるにつれ、コンクリート照り返し面での長時間作業が増すことにより、体力を奪われ熱中症を発症しないように、堰堤上部のコンクリート部に熱中症対策グッズ（テント・よしず・テーブル椅子・扇風機等）を設置し、

その場所で水分補給ができるようクーラーボックスを置き、塩分補給も同時におこなえるよう固形食塩や梅干を常備し、救急箱には体温計を数本備え付けるなど、さらなる作業員の健康を守るべく熱中症予防対策の工夫をしました。
