土砂運搬時の安全管理について

長崎県土木施工管理技士会

株式会社 下田組

工事名 : 長崎497号竹辺地区改良工事

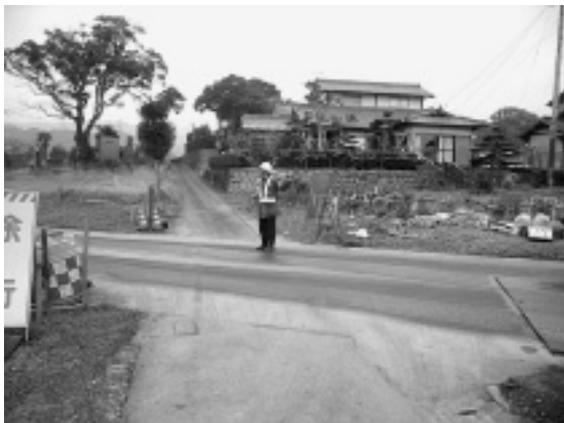
写真-4 交通誘導員（私道）

1. 工事用道路を施工し工事車両が余裕をもって走行できるよう AS 舗装を施工し、また工事車両出入口を拡幅し安全確保に努めた。
2. 各道路の横断箇所については地元自治会の要望と第三者との接触事故防止の為に交通誘導員を配置する事にした。

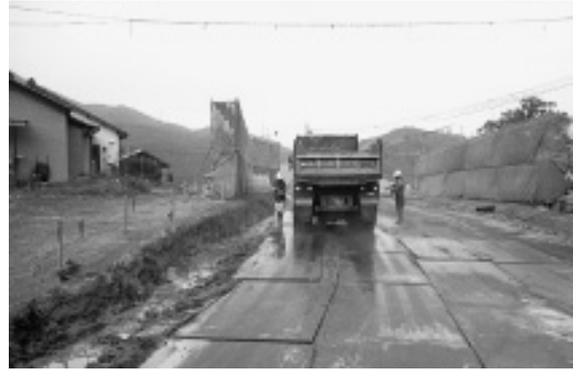
写真-5 防護壁の設置状況

3. 工事用道路の両端に防護壁を設置し民家への粉塵等が飛散しないよう工夫しました。
また、適時の散水や清掃を行い環境美化にも配慮した。結果、付近住民の方からの苦情などなかった。

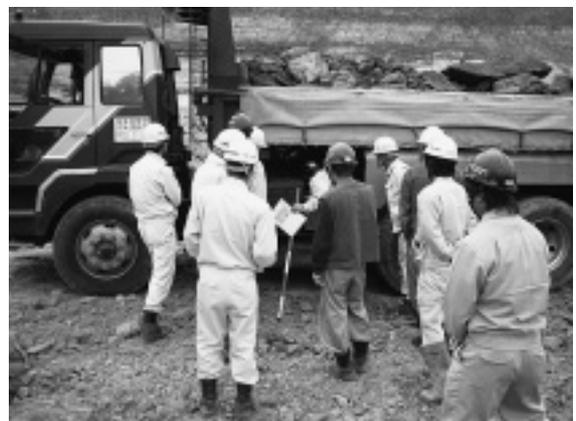
写真-7 現場での積載確認

1. いまでも問題になっている過積載について当現場では当たり前のことであるが、必ず朝礼と班毎のミーティングを行い、特に重機 OP に過積載にならない・しないと呼び掛けている。
また、実際に積載の確認の教育訓練を実施している。

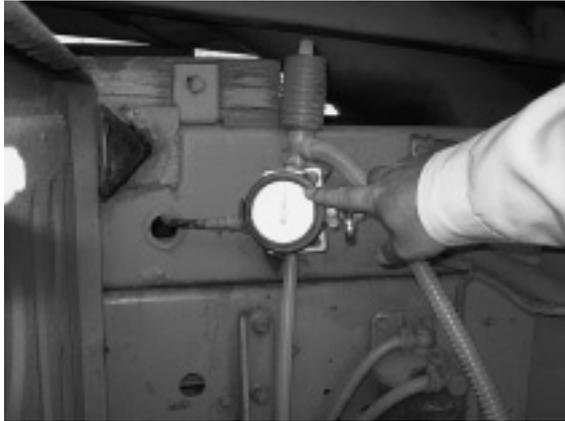
写真-8 自重計確認

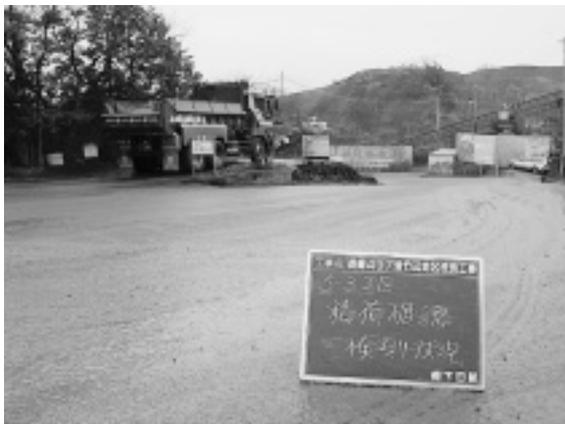
写真-9 車両重量計での測定
