情報管路設置工事における安全対策

(社)北海道土木施工管理技士会
川田工業株式会社 土木舗装部
次 長

1. 適用工種

橋梁添架及び橋梁前後の情報管路MCCP管φ50mmの埋設工事。

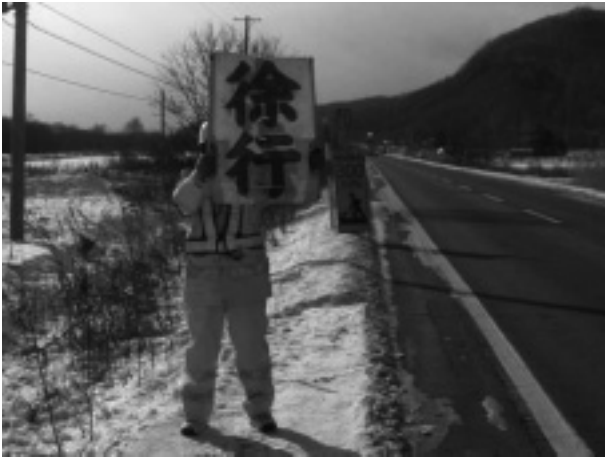
写真-1

- ① 交通誘導員を1名配置し1km先から停止位置方向に順次設置を行う。
- ② 一般車両の走行車線幅は3.25mを確保。
- ③ 徐行マンは停止位置より300mに配置。(写真-1)
- ④ 停止位置誘導員の退避スペース確保のためデルタクッションと規制車両は間隔を10mとし設置。

① 蛍光色のオレンジ系の上下服を着用させ視認性の向上を図った。(写真-1)

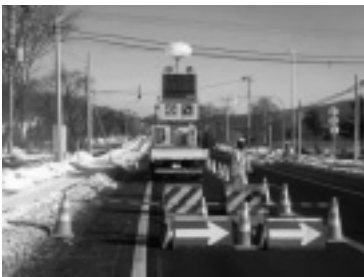
写真-2

② 停止位置に車両が完全に停止してから反対方向の車両を走行させる。最終車両の確認は車種・色・車番を無線で連絡。(写真-2)

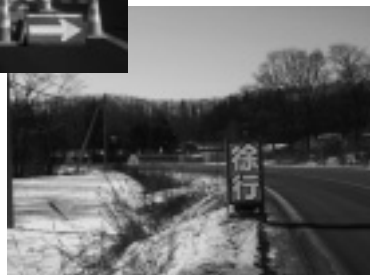
写真-3

③ 徐行マンから更に100m先に発光ダイオード式徐行板を設置して一般車両の工事への注意を促す。(写真-3)
