# 1号富士由比バイパス舗装修繕工事での施工管理 及び安全管理について

(社)静岡県土木施工管理技士会  
株式会社 橋本組  
現場代理人  
渡 邊 秀 樹  
Hideki Watanabe

- (1) 工 事 名：平成20年度1号町屋原地区舗装修繕工事
- (2) 発 注 者：中部地方整備局 静岡国道事務所
- (3) 工事場所：静岡県静岡市清水区蒲原神沢～静岡県静岡市清水区由比
- (4) 工 期：平成21年3月3日～平成21年9月30日

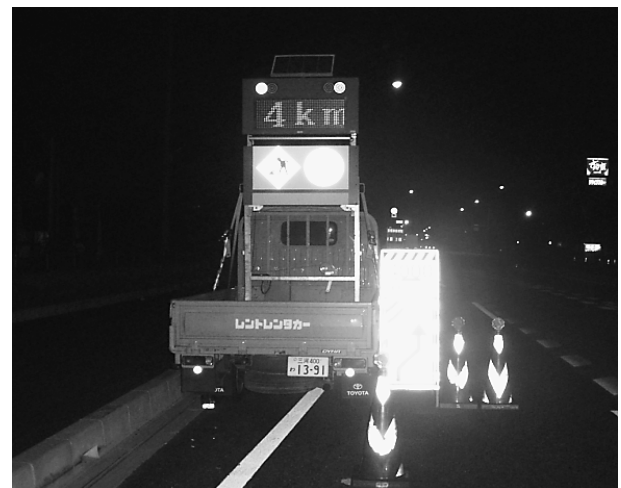
また、実走行速度が速いため規制箇所のテーパー長を最低100mとし、規制先端の規制車(LED 掲示板搭載車)を4km手前から配置し、施工順序も路肩幅員に余裕のある走行車線を利用して、追越し車線を先行して施工することにより走行車線施工時における一般車両走行帯の幅員を確保した。

写真-1 規制車配置状況

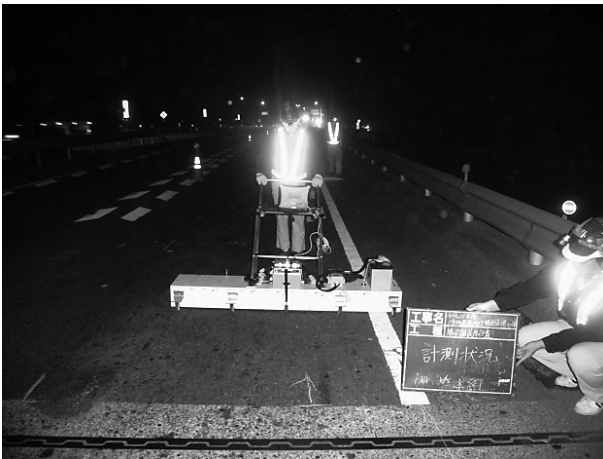
また、準備測量日数短縮のため路面性状調査車及び非破壊試験による舗装厚試験機を導入した。

写真-2 事前調査状況

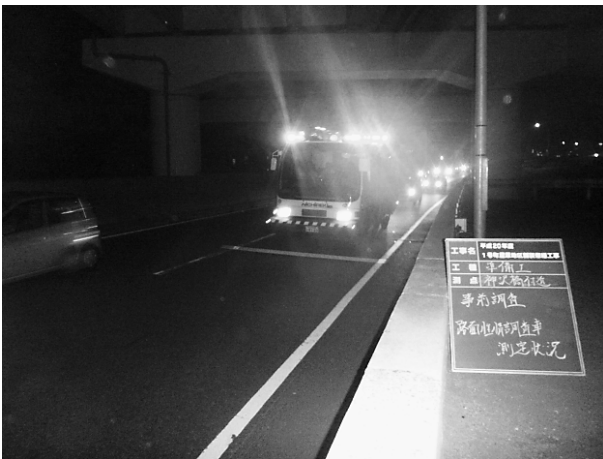
写真-3 事前調査状況
