仮設迂回路の車線誘導について

岡山県土木施工管理技士会
株式会社 日橋コンサルタント
課長代理
山内 健司
Kenji Yamauchi

- (1) 工事名：国道29号堀越歩道他工事
- (2) 発注者：国道交通省 鳥取河川国道事務所
- (3) 工事場所：鳥取県八頭郡郡家町
- (4) 工期：平成21年9月26日～
平成22年3月31日

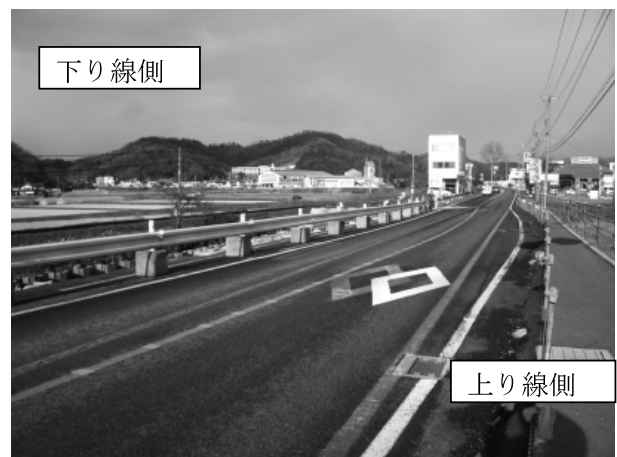
写真-1 車線変更後現場状況

ブロック積みを、施工するに当たり、床堀影響ラインが、現況の車線に影響することから、一時的に上り線側の歩道幅を縮小して、車線を移動する必要があった。現場は、ほぼ直線の道路であり、車線を移動した場合、屈曲した様な状態になり、速度超過の車両であれば、上下線の車両が、接触することが予想された。

車線変更に伴い、仮設区画線を施工し、既設区画線を黒ペイントで、消去したが、夜間の雨天時

には、黒ペイントが車のライトに反射して、センターラインが判別しにくい状況であった。

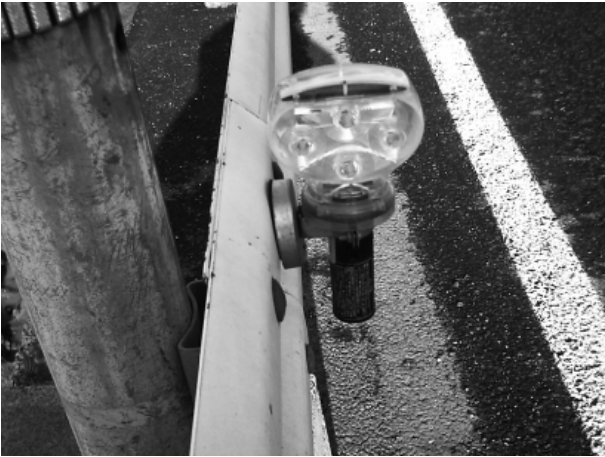
下り線側には、落下防止の為に置き基礎による車両用防護柵を設置していたが、車線変更による屈曲のため、接触する可能性があった。現場は、夜間は、暗い所であるため、車両用防護柵の存在をアピールするために自発光式の視線誘導を設置した(写真-2)。

写真-2 下り線側自発光視線誘導標設置

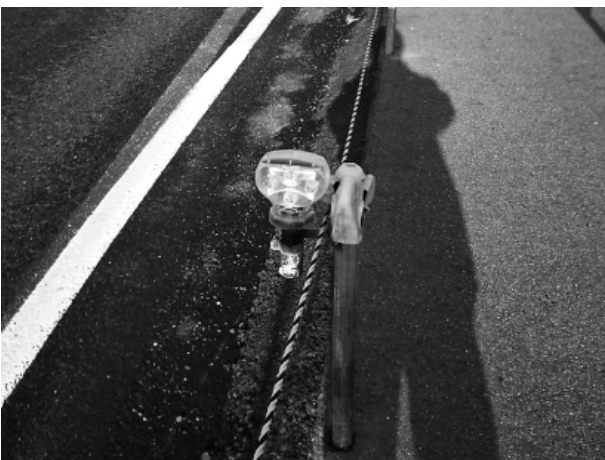
写真-3 下り線側自発光視線誘導標設置

上り線側既設歩道は、幅員が減少したため、歩行者が車道側に落下する恐れがあった為、単管パイプとロープにより柵を設置した(写真-3)。

上り線側にも、歩行者の誘導も兼ねて、自発行式の視線誘導標を設置した。

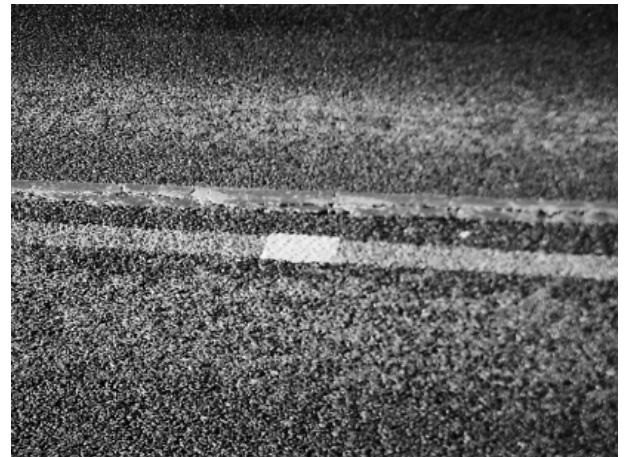
何とか、仮センターラインの視認性を向上させる方法を考えた結果、高輝度の反射テープを路面の貼り付けることを考えた。

設置してみると(写真-4)、夜間の視認性もよくなった。心配していた接触事故も今の所は、発生していない。

写真-4 高輝度反射テープ設置

施工現場は、冬期に積雪がある地域のため、除雪時にグレーダー等で、テープが削られる可能性があるため、状況を見て反射テープを交換する必要がある。
