早期発見・早期対応・早期解決

松本建設株式会社

工事名：一般県道雲仙千々石線道路改良工事
(法面工)

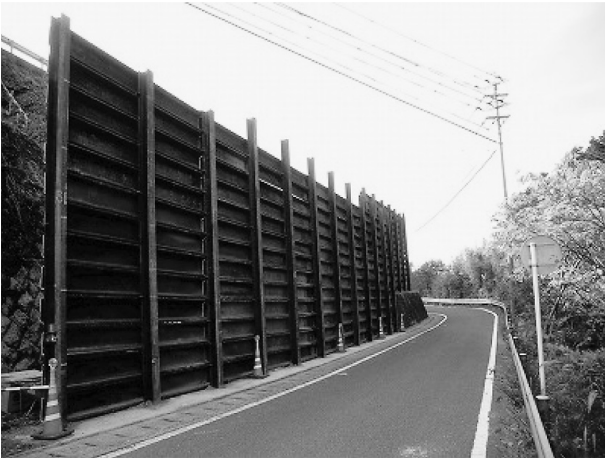
図-1 切取防護柵設置

2-①に対して、まず、工事施工箇所の着手前の事前調査を実施しました。今回掘削する面は隣接する県道の既設落石防止柵のすぐ側まで迫って切りたった部分や危険と思われる場所であるのに、落石防止柵が存在しない所があって安全策を講じ

なければ、常時、現道を車両通行させながらの工事は難しいと判断しました。第三者会議で問題として取り上げ当初、設計にはなかったものの現地地山形状を確認し、長崎県切取防護柵標準設計を基に計画を作成し発注者の承諾を得て設置をおこないました。また、自社で危険と判断した場所にも標準設計に従い切取防止柵を設置し、より安全に第三者の通行が営まれるよう努め、工事の円滑な進捗を図りました。

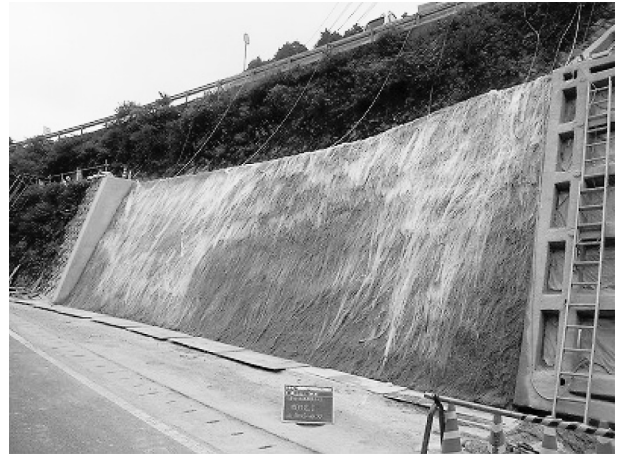
図-4 連続繊維補強土工

2-⑤に対して、既設物取壊し後の斜面形状が設計条件と一致しなかったため、設計条件に限りなく近づける工法としてNETIS新技術情報提供システムに登録されている連続繊維土工工法を提案し発注者に承諾を得て施工をおこないました。連続繊維補強土工は砂質土（砂）に連続したポリエステル繊維を均質に混合し、砂粒子と連続繊維との摩擦によって擬似的な粘着力を付与した補強土で柔軟性と耐浸食性に優れたものである。機能と特徴として、連続繊維補強土工+植生工で法面表面の保護や環境保全機能を有する。築造形状は重度が高く凹凸や既存木のある地形でも築造可能である。連続繊維補強土中には草・木等植物の根が奥深く伸長でき、耐浸食性に優れた緑化基礎工である。連続繊維補強土は柔軟性に富んでいることから凍害を受ける様な寒冷地でも機能を維持出来る。リサイクル材料を多く用いて循環型社会の形成に適合している。以上の様な性能を備えもつ

工法で設計条件に限りなく近づけた施工をおこなうことが出来ました。

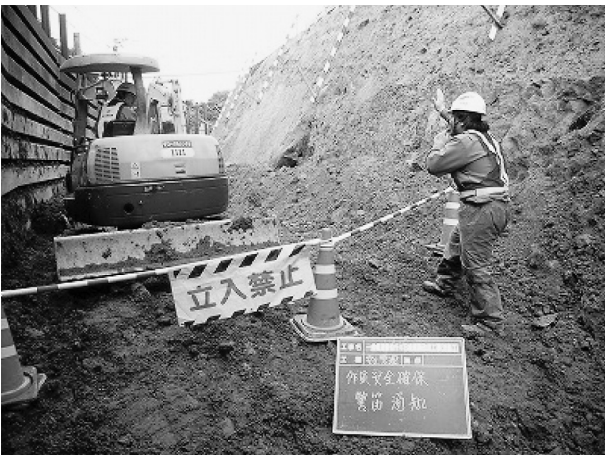
図-2 警笛の効力発揮

2-②に対しては、片切掘削を上段より下段へと進める際、下段部で隣接する県道の常時通行を確保すべく設置した切取防護柵が支障となり工事用施工スペースが狭くなり、建設機械の作業スペースしか取れず作業員の安全通路がなくなってしまいます。一方は掘削した高斜面、もう一方は高い防護柵となり限られた作業スペースなので、昇降場所を数多く設けられませんでした。どうしても、稼働している建設機械を一旦停止させ作業員は通行しなければなりません、なにぶん狭いスペースで作業をしていてオペレーターが作業員の声の合図に気づかない事が想定されましたので、指定玉掛け等合図者以外にも、警笛を常に携帯させ重機作業範囲内の通行の際に使用させたところ効力を発揮し労働災害防止に一役買いました。

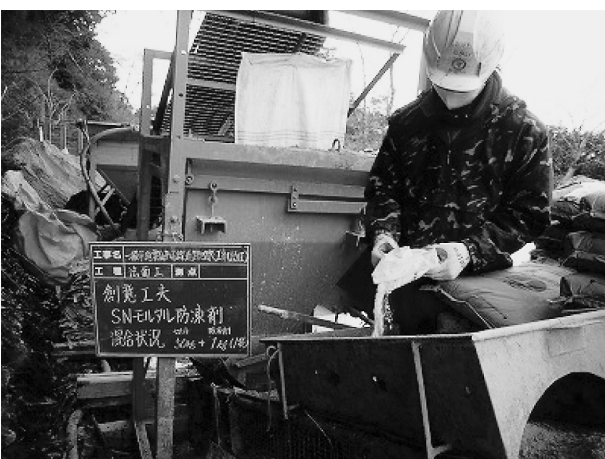
図-3 防凍剤混合状況

2-④に対して、冬期の山間部での工事で直接影響を受ける工種がモルタル吹付工でありました。この時期の気温はコンクリートを打設出来る気温に達する時間は短く、作業の中止・延期が予想されていたので、吹付モルタルの凍害を防止し、尚且つ低温時でも施工出来るモルタル防凍剤を使用しました。防凍剤の効果として施工初期の凍結を防止し、早期に強度を確保します。防凍剤を混合する事により施工後水分の凍結温度を下げ凍害を防ぎ水和反応を促進し、硬化が早くなります。防凍剤は完全無塩化のものを使用し法面に使用するラス金網やアンカーピン、吹付機械等に錆が出ない。この様に、冬期でも高い品質を保てる防凍剤を使用したことによって品質の低下を防ぐことが出来た。

しかし、使用方法を間違えると逆に品質の低下となる。例えば、防凍剤を水に溶かしての使用はしない。打設後のヒーター等による熱風養生は亀裂の原因になるので避ける。優れた品を使用する際はその品について十分理解した上での使用をお勧めします。
