## 土木・ボーリング作業現場における安全管理

徳島県土木施工管理技士会  
株式会社 山 全  
工 務  
中 山 大 輔  
Daisuke Nakayama

- (1) 工 事 名：H23三土釣井地すべり／三好市東  
祖谷釣井S 2地下水排除工事(1)
- (2) 発 注 者：徳島県
- (3) 工事場所：徳島県三好市東祖谷釣井（第1分  
割）
- (4) 工 期：平成23年8月13日～  
平成24年1月4日

施工内容 ボーリング排水工 L=570m

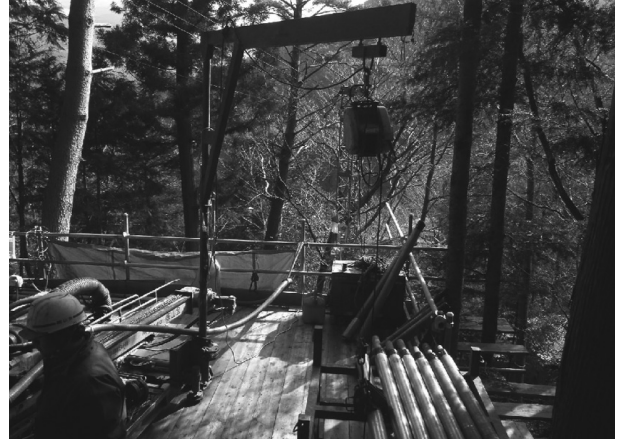
図-5 補助装置

この作業の対策として自社では、ボーリングマシンへ補助装置を取り付け作業員の負担軽減をおこなっている。また、ケーシング・インナーロットの作業台を設置し腰痛防止の為に、重量物の落下防止の工夫を行っている。

1. 回転式タワー
2. 小型電動ウインチ
3. ケーシング専用取付け器具
4. ケーシング用作業台

図-5・6のように使用することで重作業の作業員への負担軽減になっていて、安全かつ円滑に
