## 橋脚巻き立て工事のひびわれ抑制

宮城県土木施工管理技士会  
東日本コンクリート株式会社  
技術部次長  
目 黒 仁  
Hitoshi Meguro

- (1) 工 事 名：澁橋外1橋橋梁耐震補強および補強工事
- (2) 発 注 者：仙台市
- (3) 工事場所：仙台市青葉区広瀬町地内
- (4) 工 期：平成23年11月24日～  
平成24年7月31日

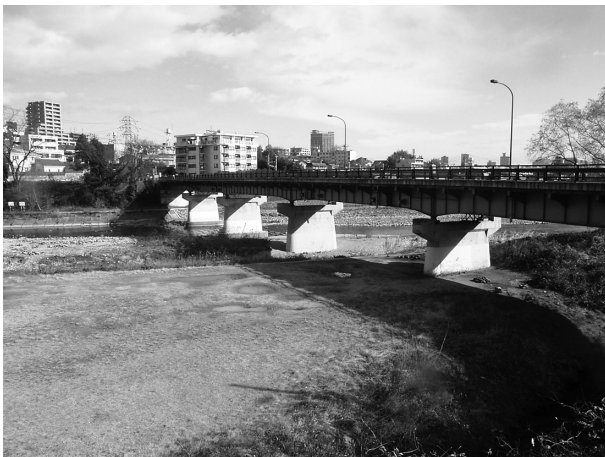
図-1 施工前状況

まず昭和29年完成という非常に古い橋脚の巻立工事なので、外観観察ただけで相当損傷が激しい事がわかりました。

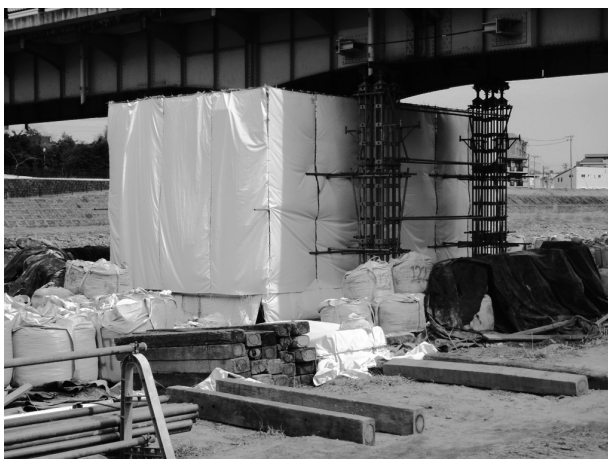
図-2 養生シート設置

以前実施した工事のひびわれの発生箇所を施工検討会で検討したところ南側の日当たりの良い所に集中していました。このことにより、コンクリート養生中はブルーシートではなく、より遮光性の

高い防災シートで覆うこととしました。(図-2)

冬季の施工でもありましたので、コンクリートの養生期間は7日間とりまして養生期間終了後に脱枠しました。脱枠完了後も防災シートによる覆いはそのままにしておき、コンクリート面に直射日光が当たらないようにしました。

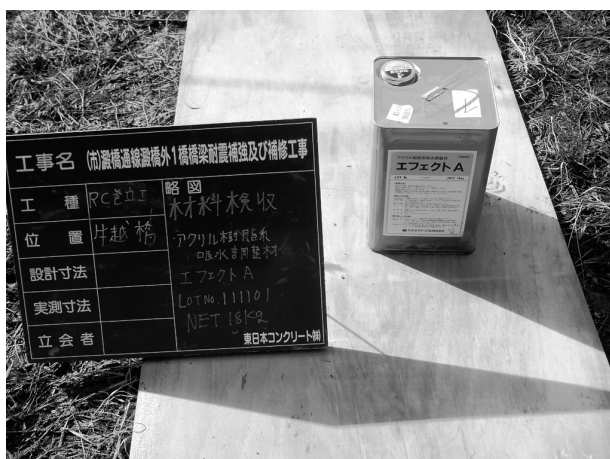
図-3 エフェクトA (材料)

しかしこれだけでは不十分と思い、旧コンクリート(はつり面)に打設前に吸水防止剤エフェクトAを塗布しました。(図-3)

今回は、膨張材を使用せずクラックを防止することが出来ました。ポイントとなるのが、新旧コンクリートの打ち継ぎ目に使用した吸水防止剤エフェクトAの塗布だと思います。

型枠組立前に塗ればムラなく均一に塗れます。しかし、型枠組立からコンクリート打設までの期間が長いと効果が薄れると思います。

この現場では、コンクリート打設前に(前日)再度コンクリート表面に塗布しました。1週間ほど効果は持続するようですが、念のために2回塗りをすれば良いと思います。

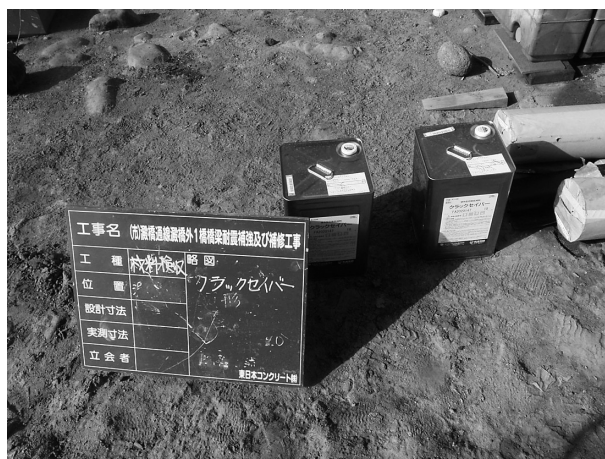
図-5 クラックセイバー (材料)

さらに、脱枠後の表面の急激な乾燥を防止する目的でクラックセイバーを脱枠後直ちに塗布しました。以上により今回の巻き立て工事におきましてクラックの発生はありませんでした。
