## 道路改良工事における問題点と対策

広島県土木施工管理技士会

山陽建設株式会社

#### 工事概要

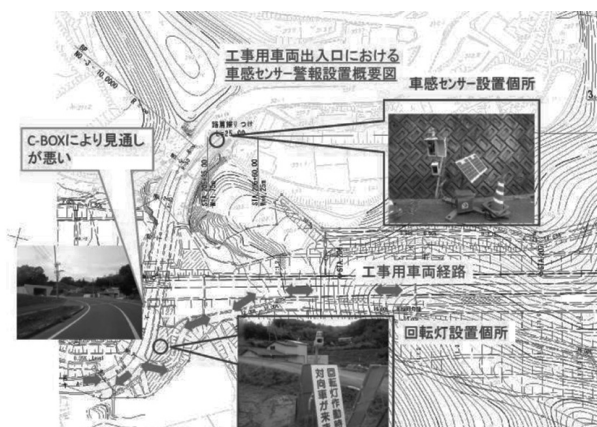
- (1) 工事着手前に各種看板（工事看板、工事車両出入口看板、徐行看板、一旦停止看板、工事関係車両の速度厳守看板）を設置した。また、関係各所には工事説明とお知らせ文章を配布するとともに、運搬経路に隣接する関係住民には1軒1軒に工事内容、工事期間、運搬経路図、作業時間帯等を書いたお知らせを配布して周り、協力をお願いしました。
- (2) 当工事の工事関係車両出入口は、ボックスカルバートの脇にありカーブ途中と見通しが悪く、また近隣住民の民家出入口と近く追突接触事故等の恐れがあるため、交通誘導員を配置するとともに往来する一般車両に工事用車両の出発を事前に知らせる車感センサー警報装置を設置した。出入口にはセンサーと連動した音声付き回転灯を設置

図-1 車感センサー警報 設置概要図

することで、一般車両に早めの注意喚起をすることができ、地元車両最優先で事故を防止する事ができました。(図-1)

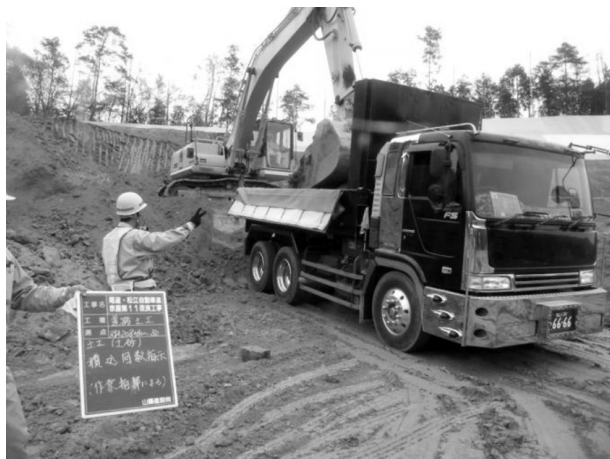
積み込み機械(バックホウ $1.2\text{m}^3$ )のバケツ1杯当たりの重量を土質毎に計量し、積み込み回数を決定しました。入場教育時にバックホウオペレーターに積み込み量及び積み込み回数等の説明を行い、積み込み作業に従事させました。さらに、積み込み時には作業指揮者を配置し積み込み回数の確認を行ない、積み込み量の荷姿を目視による確認を行ない、荷こぼれ等がないか管理し運搬を行ないました。

図-2 積み込み回数 作業指揮状況

【土砂・軟岩】の場合

バケツ1杯当たりの重量  $t = 2.4\text{ t}$

$2.4\text{ t} \times 4\text{ 回} = 9.6\text{ t}$

積み込み回数  $N = 4\text{ 回}$

【中硬岩】の場合

バケツ1杯当たりの重量  $t = 2.39\text{ t}$

$2.39 \times 4\text{ 回} = 9.56\text{ t}$

(3) 土砂の運搬にあたり、過積載によりブレーキの効きが悪くなる事や、荷台から土砂がこぼれる事が事故に繋がる要因の一つであるため、バックホウによるダンプへの積み込み作業を管理しました。

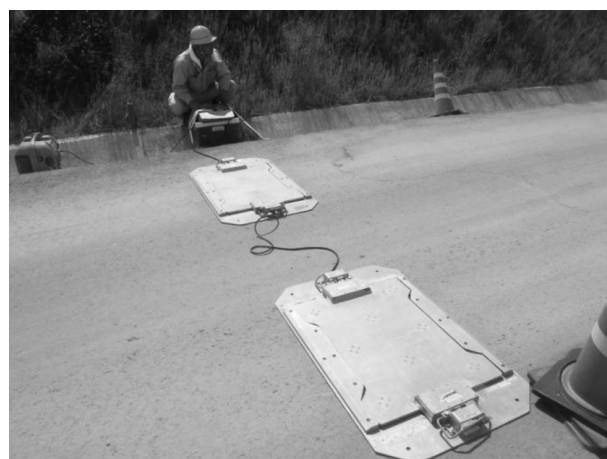
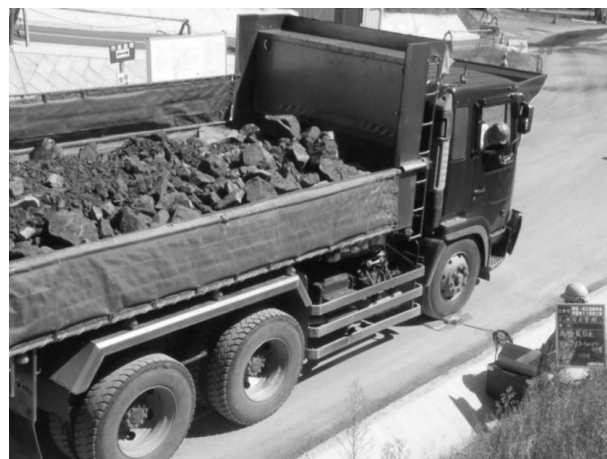
(4) 過積載の防止における対策として、月に1・2回抜き打ちで積み込み重量の計量を簡易型計測機(トラックスケール)で測定を行ないました。計測結果がその場で印字印刷が出来るため、最大積載量を超えた土砂運搬車両は、搬出を止め、積み直しを行ないました。また、バックホウオペレーターには計測結果と荷姿写真を資料に再度積み込み回数やバケツ1杯あたりの積み込み量の教育を行ないました。計測結果として、この現場では積み込み

図-3 トラックスケールによる積載重量測定状況

図-4 トラックスケールによる積載重量測定状況

回数は厳守していましたが、微量な過積載が数台ありました。原因は、岩塊の大きさによって重量に差が出る事でした。よって、積み込み回数は基本的に変更せず、1杯当たりの積み込み量を減らすよう指導しました。(図-3・図-4)

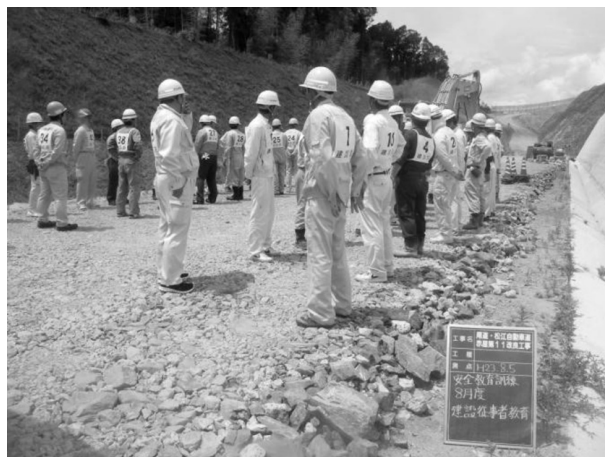
図-5 建設従事者の実体験訓練状況

建災防から講師を招いて建設工事に従事する労働者に対する安全衛生教育を行ない、当現場で、重機や大型車両を使用した掘削・積み込み作業を行なっているので、バックホウとの合図、立ち入り禁止、旋回範囲、死角による危険場所について実技体験訓練を行ないました。(図-5)

建設機械のオペレーターや大型車両の運転手はもちろん、それ以外の作業に従事している作業員や監督職員と一緒に実技体験を行なうことで、危険箇所や死角等の再認識をすることができ、一方からの思い込みによる事故や不用意に死角に入ってしまうような行動が減少していく事を目的として実施しました。

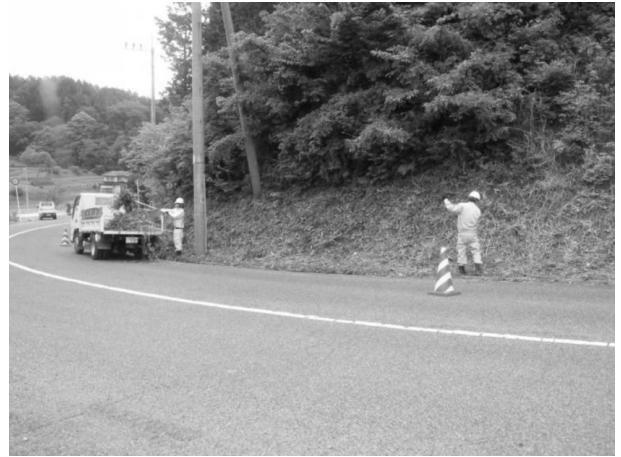
(8) 工事期間中、運搬経路内の一般道沿線の草刈りを行ないました。草刈りを行なった場所はカーブが多く見通しが悪い上、草木が道路までせり出しているため道路幅員が狭く感じ、大型車両が白線を越え事故に繋がる恐れのある場所を定期的に行ないました。事前に関係機関や近隣住民にお知らせや確認等の打合わせを行ない、作業に入りました。草刈り作業中は車線の規制もありましたが、近隣住民のご理解とご協力によりスムーズに作業を行なうことができ、また大変喜んでいただきました。大型車両の運搬に伴う通行も順調に行う事ができ、追突・接触事故等も無く作業を無事終えることが出来ました。（図-7）

図-7 運搬経路内の一般道草刈状況
