湖上に架かる斜張橋の耐震補強工事

- (1) 工 事 名：さぬき府中湖橋耐震補強工事
- (2) 発 注 者：西日本高速道路株式会社四国支社
- (3) 工事場所：香川県坂出市府中町
- (4) 工 期：平成25年8月2日～
平成26年11月24日

本工事は高松自動車道のうち、さぬき府中湖上に架かる鋼2径間連続鋼床版斜張橋の耐震補強工事である。耐震補強を目的として水平支承と主塔補強材を設置し、落橋防止システムとして跳ね上がり防止構造および落橋防止装置を設置した。本稿では、特に施工で工夫した湖上に位置するP1橋脚への水平支承の運搬と取り込みについて報告する。

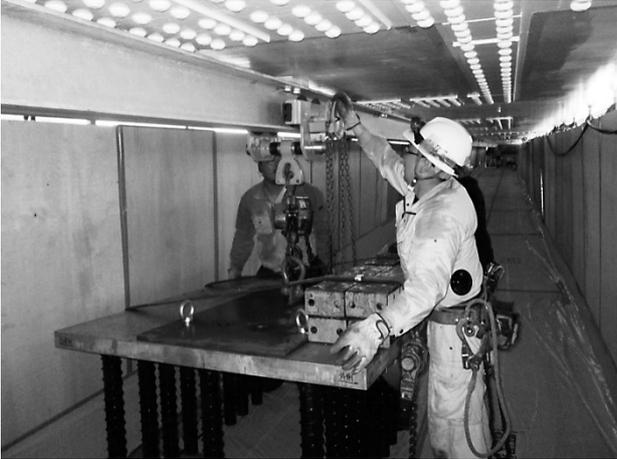
図-2 運搬レール設備

レール材設置の際、主桁下フランジの添接部とレール材が干渉しないように板厚28mmのフィラープレートを設置した。レール材は人力でも運搬・設置が可能な寸法とした。運搬レールはA2橋台からP1橋脚までの橋軸方向とP1橋脚前面の橋軸直角方向に設置した。橋軸方向には図-2に示すような手動で走行するギヤードトロリを、横行レールにはプレートトロリを設置して部材を移動した。運搬レールを設置する範囲には板張防護の足場を設置した。

湖上へ栈橋を設置するなどの諸案と比較検討し、発注者とも協議した結果、運搬レールを用いる方法に変更することとした。

運搬レールを主桁下面に設置するのに伴い、下フランジの調査を実施した。その結果、添接部では冬期の路面凍結防止に使用される塩化カルシウムの影響で高力ボルトの腐食と塗装の劣化が著しく進行しているのを発見した。このため、運搬レール設置前にまず高力ボルトの取替（884本）と下フランジの内・外面の塗替え塗装を行った。
