## JR 近接における斜橋の送出し架設

日本橋梁建設土木施工管理技士会

高田機工株式会社

- (1) 工 事 名：道路改良事業 県道弥富名古屋線  
市江橋上部工事
- (2) 発 注 者：愛知県
- (3) 工事場所：弥富市鎌倉町地内始め
- (4) 工 期：平成27年7月15日～  
平成28年10月31日

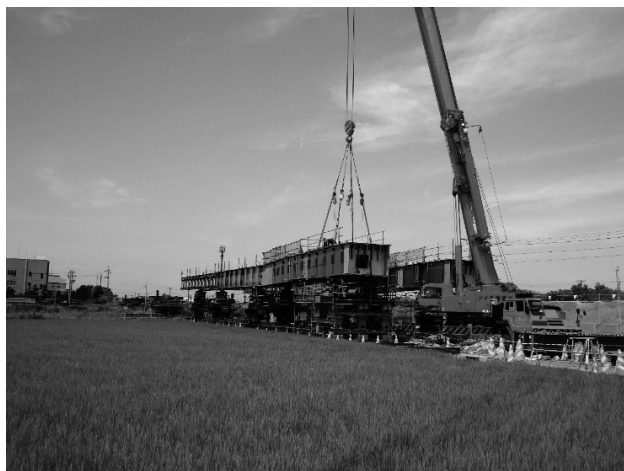
図-2 主桁組立状況

- ②重量物である主桁の架設時は、JR側に旋回を行わないように作業範囲を制限した。

本橋は斜角60度を有した2主桁の単純箱桁の送出し架設であり、送出し時に反力差が生じる。送出し時の反力を管理し桁や仮設材の変形を防止した。

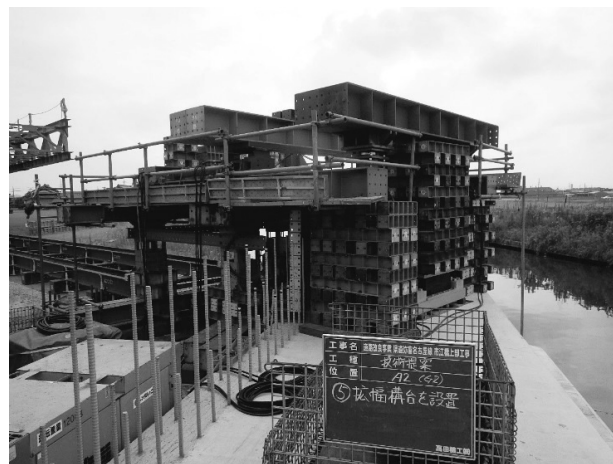
図-4 橋台上の作業構台

また、橋台はパラペットが未施工で鉄筋が突出していたため、構台を拡幅して送出し装置と盛替えジャッキを配置した。橋台背面部にサンドルを設置して仮支持を行った。

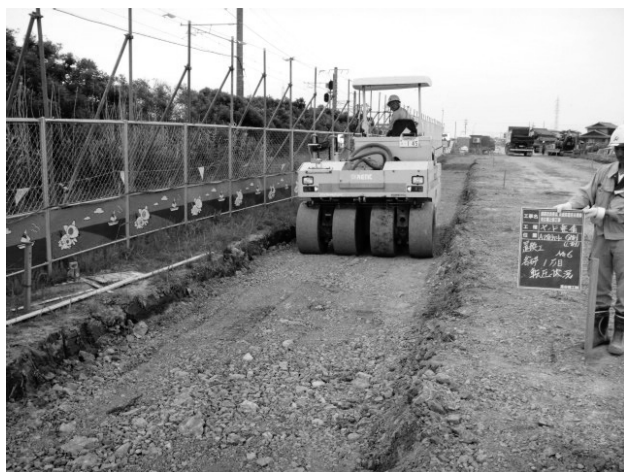
図-3 置換工法による地盤改良

- ①地耐力確認のため、平板載荷試験を実施した。結果、必要地耐力が得られなかったため、地盤改良が必要となった。道路用地の脇は田園であるため、セメント系固化剤を用いた改良ができなかった。置換工（岩砕＋敷砂利、置換厚600mm）と敷鉄板の設置で対応した。
