## 覆砂工事における施工管理について

福岡県土木施工管理技士会  
株式会社廣瀬組  
主任技術者  
濱崎博重

- (1) 工事名：平成28年度 起工第9号  
覆砂工事 22(2)第3工区
- (2) 発注者：福岡県農林水産部水産局水産振興課
- (3) 工事場所：福岡県有明海地区
- (4) 工期：平成28年6月1日～  
平成28年9月9日
- (5) 工事内容：底質改善  
造成面積82,230m<sup>2</sup>  
覆砂工34,730m<sup>3</sup>  
不陸均し工82,230m<sup>2</sup>

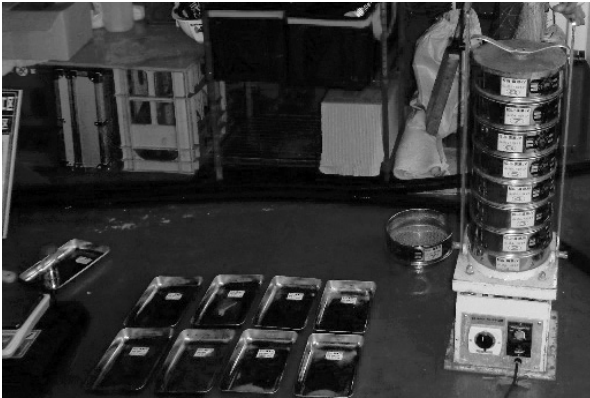
図-1

海砂投入前に船上において粒度・骨材のふるい分け試験及び簡易質量試験を行った。ふるい分け試験においては、手動で行うとふるい方にムラが生じやすいため、電動振とう機を用いて

約3分間ふるい分けを行うことで正確なデータを得た。

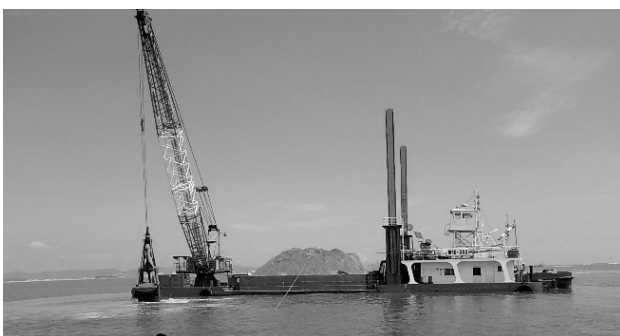
図-2

投入の管理は、砂撒き船クレーンブーム先端にGPS受信機を取付け、クレーン運転席で正確な投入位置を確認できるようモニターを設置

した。投入位置は、モニター画面上でプロット管理し塗りつぶすことにより、事前に作成した割付位置に、均一に海砂投入できているか確認しながら作業を行なった。一次投入完了後は、一定の面積毎に海砂のコア採取を行い、不足箇所を把握し再投入を行なった。
