特殊車両の運行管理事例

岐阜県土木施工管理技士会
株式会社松野組
工務部課長
牧村佳幸

本工事は、東海環状自動車道の橋梁下部新設工事である。

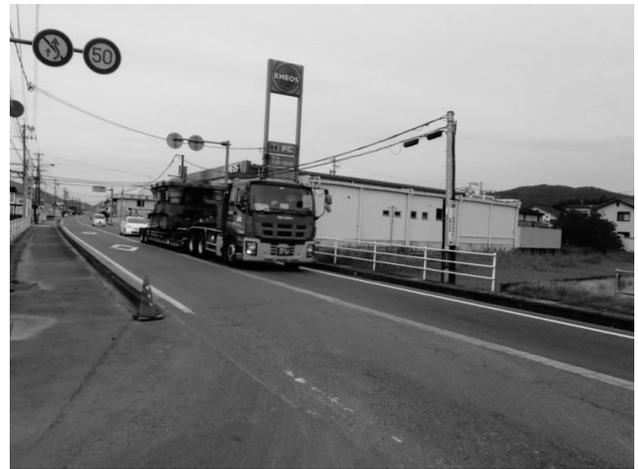
図-1 運行経路確認写真（走行中）

通常、運行経路の確認方法としては、交差点名など場所のわかる標識を映しこみ、走行途中の写真撮影を行う（図-1）。

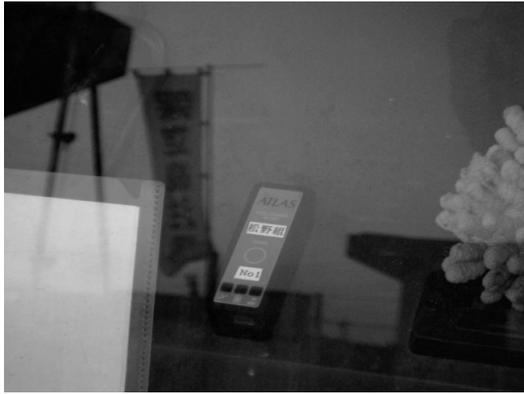
図-2 GPS データロガー

そこで、当現場では運行経路の確認方法としてGPSデータロガーを活用した（図-2）。

ももとは登山等の移動経路の確認や、撮影写真に位置情報を載せることでマップ上に写真を貼り付ける様な利用をされているものである。

出発地が遠方の場合、宅急便にて送付し、出発地点において GPS データロガーのスイッチを入れ、そのままダッシュボードにおいて走行を開始させる。

現場到着後、GPS データロガーを運転手より回収する。

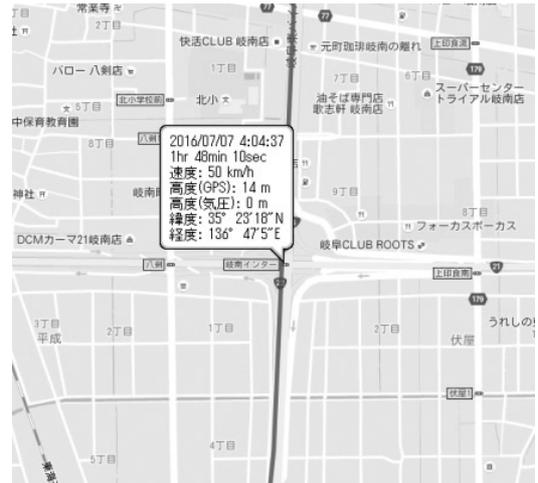
図-4 運行経路地図表示 (詳細)

なお、拡大表示することで、何処を何時に走行していたかを確認することも可能である (図-4)。

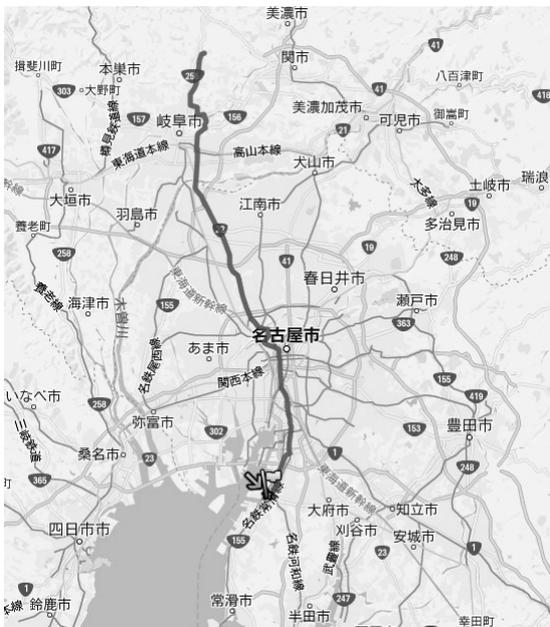
図-3 運行経路地図表示 (全体)

事務所に戻り、GPS データロガーからデータを抜き取り、パソコン上で許可を受けた運行経路を走行したかの確認をする (図-3)。
