河川切廻し箇所における掘削法面の保護対策

(一社)北海道土木施工管理技士会
伊藤組土建株式会社
土木部
橋本 一

- (1) 工事名：剣淵川改修工事
- (2) 発注者：北海道 旭川建設管理部
- (3) 工事場所：上川郡和寒町字中和
- (4) 工期：平成29年3月22日～
平成30年3月20日

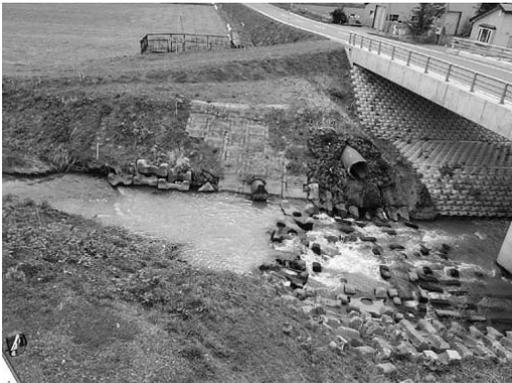
既設の護岸は、法面および河床をコンクリートブロックの三面張りで、約1.5t/個の積みタイプ、1.0m²あたり6個（350kg/m²）使いの連節タイプ、1辺が1.2mの平面タイプ及び袋型根固め工法タイプの4種類が施工されていた（図-1）。

図-1 既設護岸現況

工事施工完了後には、現況の資材を再利用して復旧することとされており、右岸側の堤防（図-1写真の下側）は、営農のトラクターやトラックの通行が頻繁にあるため、築堤天端幅狭くすることや、通行止め、迂回路を利用してもらうことは出来ないため、切廻しする河川幅 $W=3.0\text{m}$ と築堤天端幅の $W=3.0\text{m}$ を確保し、用地境界内に納まるように掘削法面の保護を行うことが課題となった。

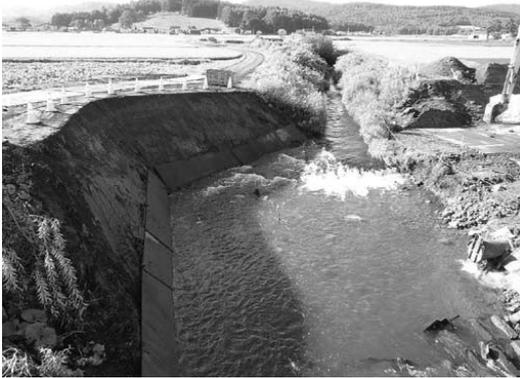
図-2 河川切廻し状況（鉄板養生）

1) 常時水が流れる切廻しの下端は、敷鉄板（幅1.5×長さ6.0m 厚さ22mm）を勾配にあわせて敷設した（図-2）。

以上の条件から、法面勾配に合わせて鉄板+透明シート（布入り）で保護する方法とした。

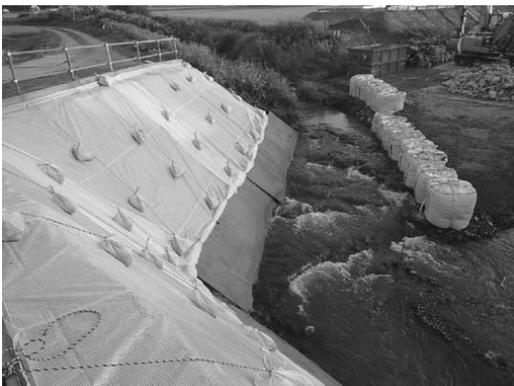
図-3 河川切廻し状況（シート保護）

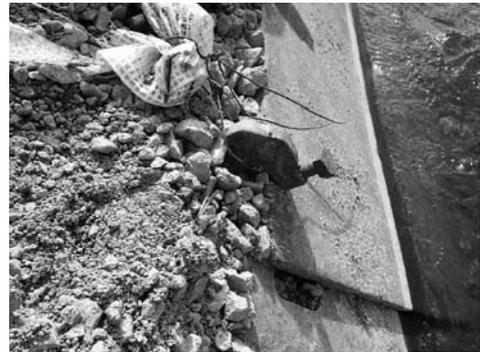
2) 鉄板の連結部は重ね合わせとし、上部1箇所をブルマンで固定し土砂流出防止とした（図-4）。

図-4 鉄板の重ね合わせ連結状況

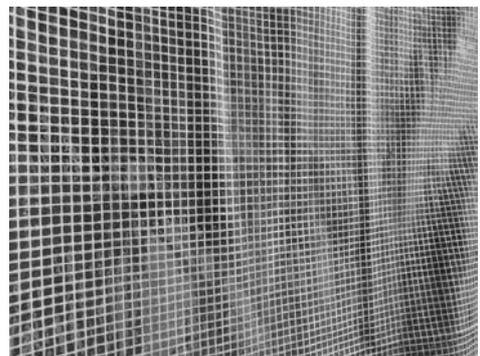
3) 法面保護には、掘削法面の点検を目視確認するため透明シート（布入り）を使用した（図-5）。

図-5 透明シート（布入り）設置状況

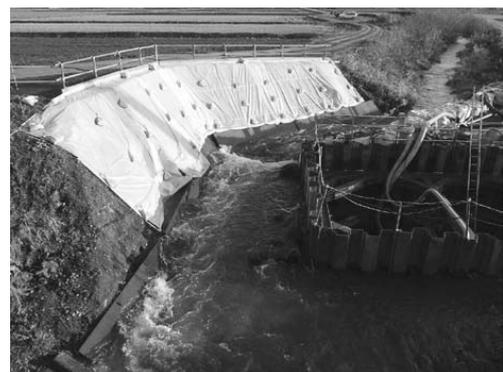
図-6 河川増水時の状況（仮設完了）

に納めることが出来て、鉄板敷設やシート設置を1日で施工できた。また、降雨等で河川水が増水した時は、鉄板裏の土砂が流出したため砂利で補充を行った。河川切廻しの工事は、8月下旬に実施したが、砂利の補充した回数は2回（平成30年1月現在）で作業時間は約0.5日程度となった。
