3. 工夫・改善点と適用結果

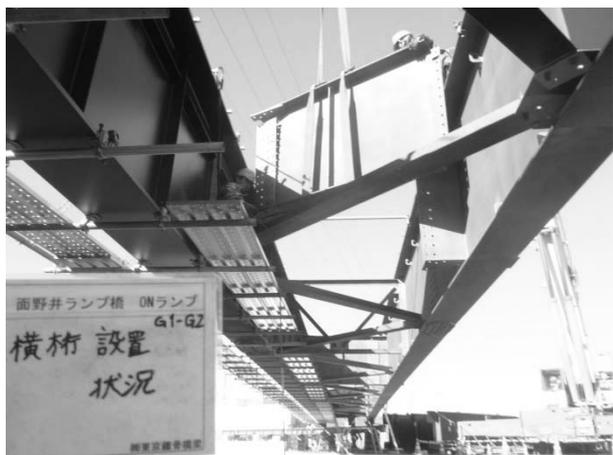
図-4 箱状組立

桁の地組立は、送電線から5m離れた位置とし、送電線の上空制限を侵さないように、架設位置と平行に地組した。また、横取り時に桁が転倒するのを防ぐために、2つの主桁を対傾構、横構で取合い箱状に組立て安定させた(図-4)。

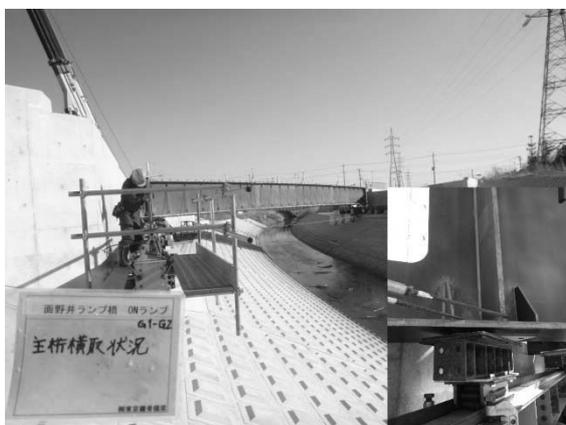
図-5 エンドスローラーでの横取り

地組した桁は、エンドスローラーを使用し、次の地組立が出来るスペースの分(約3.8m)だけ横取りする(図-5)。

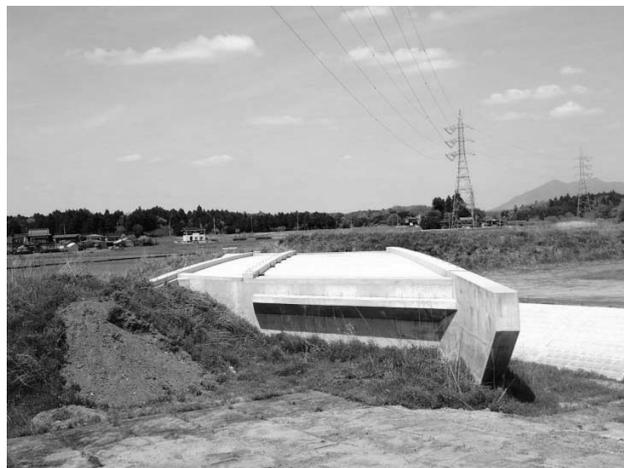
図-6 完成写真

次の地組立が出来るスペースを確保できたら、再び桁を地組する。この①桁地組立、②横取の作業を繰り返し、桁を所定の位置まで横取りし、桁を支承と取合うまで降下させ無事に架設を完了することが出来た(図-6)。

本橋は、60度の斜角を持ち、桁端とパラペット間の隙間が両端70mmと狭いため、横取り工法を選択するには適していない現場であったが、事前検討を十分に行い、パラペットの倒れ等の事前測量成果も考慮し、桁の地組位置、横取り角度を調整しながらの施工によって、安全に架設を行い無事完成することができた。
