1 施工計画

硬岩掘削における施工方法とリユース

- (1) 工 事 名：(一)朝阪山南線歩道設置工事
(その2)
- (2) 発 注 者：兵庫県丹波県民局丹波土木事務所
- (3) 工事場所：兵庫県丹波市氷上町朝阪地内
- (4) 工 期：平成29年3月30日～
平成30年3月23日

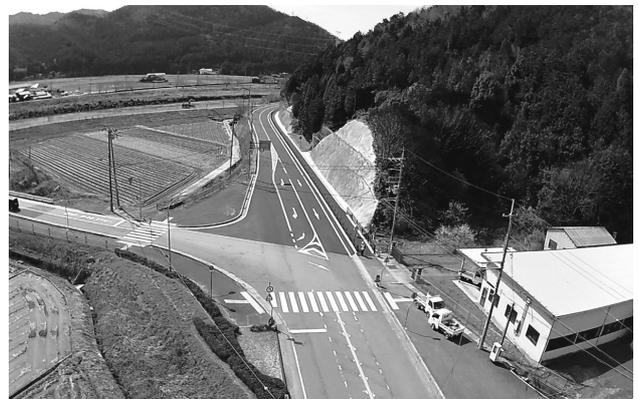
図-1 完成写真

本工事は、工事延長L=700mの上下1車線(歩道なし)一般県道を片側通行規制で実施することにより、地山高さH=15mの硬岩を切土し歩道幅を確保し、路面排水溝設置・歩道舗装の新設並びに車道本線の舗装打替えを行う工事である。

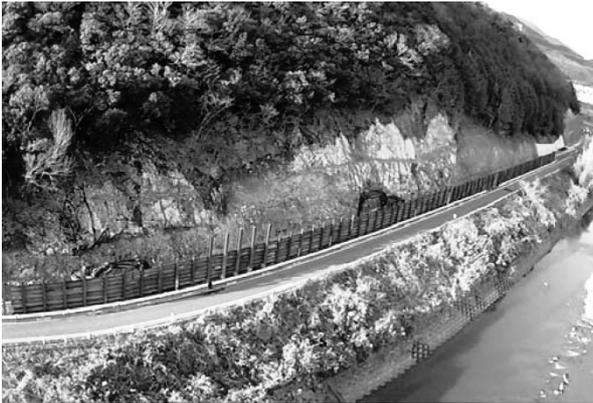
図-2 仮設防護柵設置状況

①工事着手前に、所轄警察署、小・中学校、地元自治会と協議を実施し、仮設防護柵を含めた工事内容について説明を行い、硬岩破砕片の飛石防護対策に十分理解を頂いた。片側規制道路沿いに仮設歩行者通路を確保した上で、仮設防護柵(親杭H型鋼+横鋼矢板Ⅲ型)を高さH=4.0mで設置し(図-2)、一般道路帯への飛石防止対策を行った。仮設歩行者通路を通行する通学生には交通誘導員を帯同させ通行することで、一般車両運転手への視認性を高め、接触事故等の危険防止にも努めた。

- ①片側規制道路沿いに仮設防護柵(親杭H型鋼+横鋼矢板Ⅲ型)の設置。
- ②大型ブレーカーに加えクローラードリルを導入し、併用稼働による硬岩掘削。
- ③掘削した硬岩を破砕機で破砕・粒度調整側溝工基礎材、舗装工路盤材へリユース。

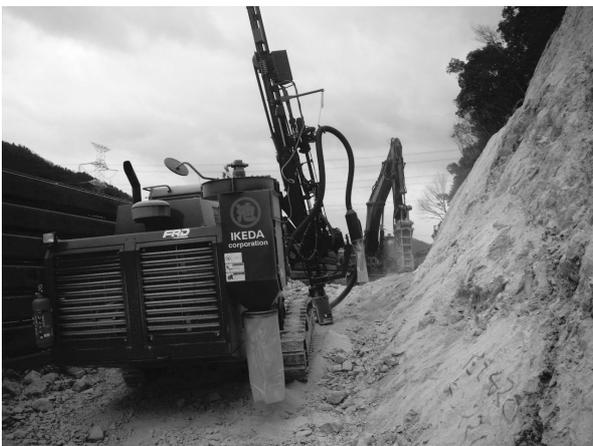
図-3 併用掘削状況

②クローラードリルを導入し、50cm間隔で削孔することにより、自由面を増大させた後、大型ブレイカーにて硬岩掘削破碎することで（図-3）、サイクルタイムが早まり、工程を想定より1ヶ月短縮することが出来た。また、自由面を多くとることで飛石が格段に減少し、①の問題の抑制も図れた。

本工事は、平成30年3月末開通という制約条件の中で、極めて堅固な硬岩（岩盤判定で硬岩Ⅱ）掘削を伴う歩道設置工事であった。大型ブレイカーだけの掘削施工では工程の安定が図れず、また破碎時における飛石による事故等が懸念されたが、飛石防護柵設置に加え、クローラードリル削孔での自由面を増大し併用掘削することで、作業効率及び工程の安定化を図り破砕片による損傷事故防止対策が行え、無事故・無災害で竣工できた。

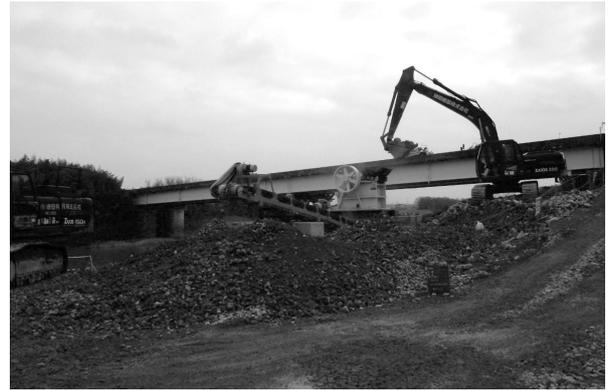
図-4 破碎機による硬岩破碎状況

③掘削した硬岩を破碎機（図-4）で破碎・粒度調整した後、碎石としての材料試験を実施し、側溝工の基礎碎石・舗装工の下層路盤材としてリユースを行った。硬岩残土を再利用することで、破碎費用は掛かったものの、環境負荷の低減に加え、残土処分地への投棄料、並びに碎石の原材料費の縮減を図れた。

また、発注者へはこの事案をVEとして提案し、約1000万円の工事費縮減（表-1）を図り、好評価を得た。
