3 施工計画

送電線鉄塔脚部の地盤強化工事

長野県土木施工管理技士会
北陽建設株式会社
酒 井 亨

工事概要

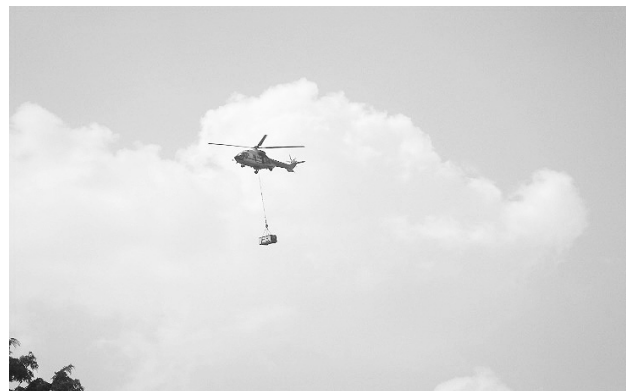
図-1 空輸の様子

- ① 通常の現場のように、ユニック車等が横付け出来て資材等の搬入ができず、現場は山間地稜線頂上部にあり鉄塔近接の仮設ヤードまでヘリポートから物資をすべて荷作りして空輸しなければならない。（図-1）

自身もこのような現場は経験がなく、実際にやってみないとよくわからない作業で適切な指示もできないため、その地元で慣れている業者のみなさんと打合せを十分に行ない、指導を仰いだ。また事前に資機材の数量と重さ、コンデションを確かめてチェックリストを作成し見落としがない様にお互い確認しあった。そして荷作り2日間ヘリ輸送1日を要することが実感できた。

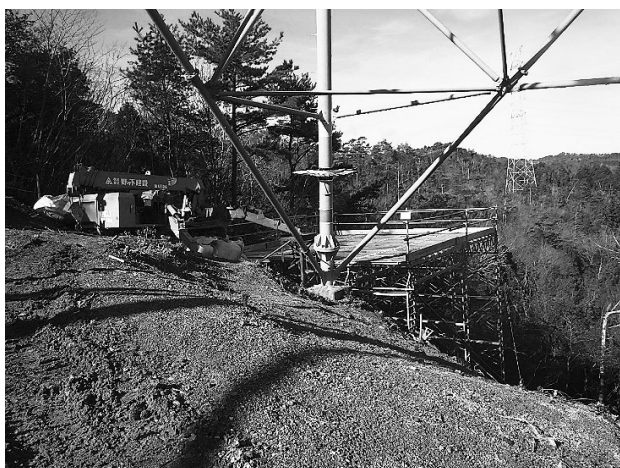
図-2 足場-穿孔位置

③ 一般的にコンクリート構造物下部の土砂のゆるみ・流失・変位等により、支持力の低下、空隙の発生を予防するため薬液注入等で地盤改良する工事があるが、本現場では鉄塔基礎下部の空隙充填が目的である。その基礎下部へ直接斜穿孔して強化したいところであったが、地形的に法面を降りて仮設ステージを設けることが不可能であった。よって基礎上方から穿孔・注入することにした。（図-2）

その結果仮設工の工程と資材が低減できた。又ステージ上に基礎部の位置を正確に再現でき鉄塔基礎構造物への誤穿孔防止になり、また穿孔箇所を増やすことにより（注入材の重積効果と瞬結であるため広範囲に拡散しにくい性状）十分な充填

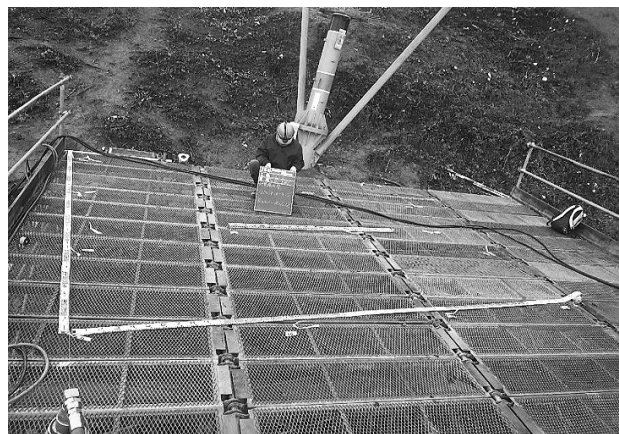
図-3 基礎下部の再現

効果が期待できる。（図-3）

注入作業時孔口オーバーフローは、途中一か所確認できたが、あとすべての孔は所定量の薬液が充填でき、周辺からの浸出もなく地山のレベルチェックも実施したが、全孔口隆起もなく作業を完了できた。
