19 施工計画

排水路整備工事における顕在化について

栃木県土木施工管理士会

- (1) 工事名：平30県営経営体基盤下稲葉
第6工区排水路工事
- (2) 発注者：栃木県 下都賀農業振興事務所
- (3) 工事場所：下都賀郡壬生町下稲葉地内
- (4) 工期：平成30年10月15日
平成31年4月26日

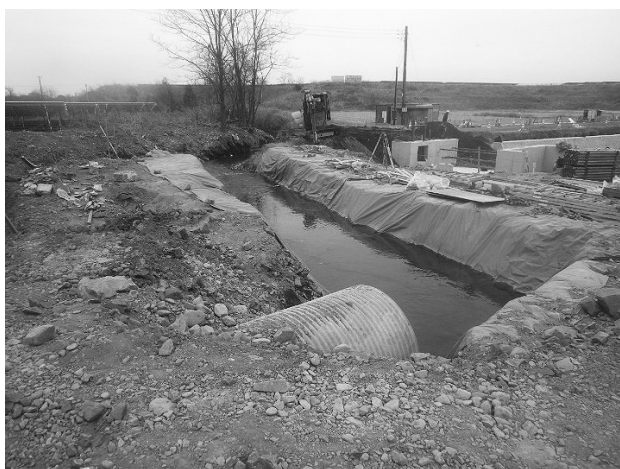
図-2 一次仮排水路切り回し

次に現場から上流側に設置されている既存水門の開閉、角落しの解放により、水の迂回を行うこととした。数か所では泰功し、水位の低下を確認することは出来たが、施工性の向上にまでは程遠かった。そのため現場内に仮設水路を施工し、渡河部にはコルゲートパイプを設置して対処する事とした。作業床は十分では無かったが、これにより残りの幹線水路の施工が可能となった。

②既存水路と干渉する残り約100m区間に関して、施工性を向上するために、まず遮水対策を行う事とした。

施工現場から約6 km上流の取水口を確認したが、既存ゲートの損壊により最上流部での遮水は不可能となった。
