## 鋼橋架設作業

東日本コンクリート株式会社  
星野 仁志

- (1) 工事名：(仮) 鎮守大橋上部工工事（右岸）
- (2) 発注者：宮城県東部土木事務所
- (3) 工事場所：宮城県石巻市門脇町地内
- (4) 工期：2018年12月13日～2021年1月29日
- (5) 型式：鋼3径間連続非合成钣桁橋  
橋長 100m, 幅員12.5m

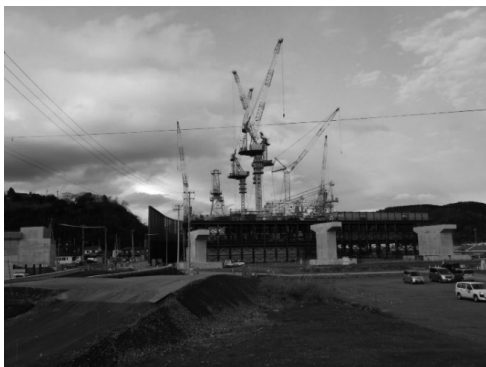
図-1 現場施工前状況（鎮守大橋右岸）

現場が位置するのは、石巻市と原発が立地する女川町と牡鹿半島方面を結ぶ県道で石巻工業港に近い日和大橋のすぐ脇であった。現地は東日本大震災で被災し復旧工事が完了している日和大橋が機能しているが片側1車線と狭く、渋滞している路線であった。この路線は緊急時の避難用道路として整備が進められており早期開通が望まれていた。

- 1) A1～P1径間は道路上での施工となり、近くには離島へと向かう船の発着場があり、車両を使用して乗降船する利用者が多いこと。また、隣接工事や周辺工事の工事用道路として大型車両の通行が頻繁に往来していた。そのため昼間の通行止めは不可能であり、夜間の通行止めにより施工しなければならなかった。さらに道路上は通行車両の安全を確保するため、板張り防護を行う必要があった。
- 2) 発注時の架設計画は、工場で製作した主桁をヤード内で組立てた後、120tクレーンで架設するというものであった。しかも、途中でベントを組立てて仮受けするという工法であった。しかし避難道路という性格を持つため早期の開通が求められた。

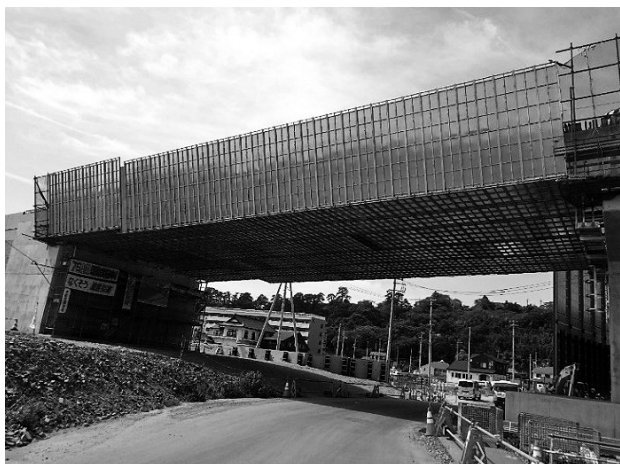
図-2 足場、防護組立全景

また、従来の板張り防護では、パイプやチェーンと交錯する場所では、どうしても隙間が発生するため桁下の通行車両への防護という観点からは万全ではなかった。そこでSKパネルによる防護を採用し、さらにパネル上全面に防災シートを敷設することで隙間のない防護を施工した。

同僚の存在がこれほど頼もしく思えたのは今回が初めてであった。夜間架設も初めてではなかったが、桁を挟んで上下に気を配らなければならなかった。連絡には無線を使用し、職員と職長とのコミュニケーションは円滑にとることができた。道路上の防護工もSKパネルを使用したことで、落下物という不安が払しょくされ安心して足場内で作業することが可能となった。

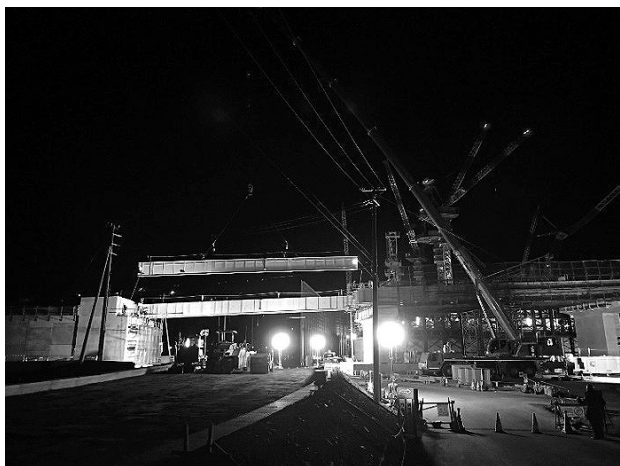
図-3 主桁架設作業状況

まず、A1～P1径間の主桁架設であるが、計画通り夜間架設の方針に決定したが、発注図書の架設計画図では主桁の接合部分がちょうど道路上にあり安全上問題があることが施工業者との検討会で判明した。そこで主桁接合部分を道路上からず

らすことにし、安全性を考慮してベント設置を中止し、クレーンを120tから250tにランクアップし架設することで安全に施工することができた。また、ベントとの併用架設からクレーンによる一括架設に変更することで、施工に要する日数を7日間短縮することが可能となった。

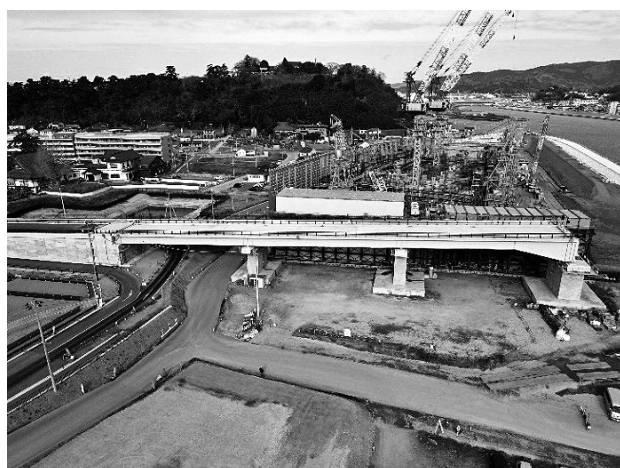
図-4 工事完成（鎮守大橋 右岸）
