28 施工計画

ポンプ浚渫作業における 陸上作業の施工計画について

- (1) 工 事 名：小名浜港東港地区航路・泊地（-16m）浚渫工事
- (2) 発 注 者：国土交通省東北地方整備局
- (3) 工事場所：福島県いわき市小名浜港港内
- (4) 工 期：令和2年6月11日～
令和3年8月31日

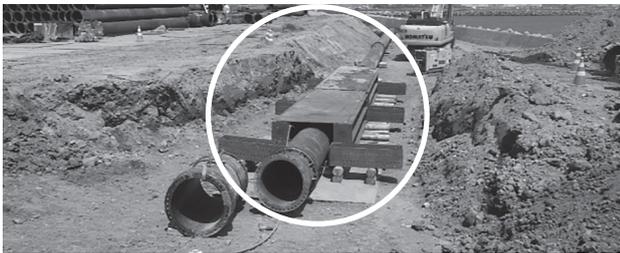
対策①：鋼製架台設置による排砂管の保護

仮設道路横断部の排砂管の保護のために、

-1に示す鋼製架台で排砂管保護した後に、

図-1 鋼製架台による排砂管保護状況

課題①：陸上排砂管のルートは土捨場内仮設走路を横断する配置となっていた。仮設道路は継続的にダンプトラック等の車両が走行するため、当初計画の排砂管を土被りのみで保護するのでは、管

この対策の効果により、仮設道路を多数のダンプトラックは走行したものの、排砂管は保護され、作業の中断を防止できた。

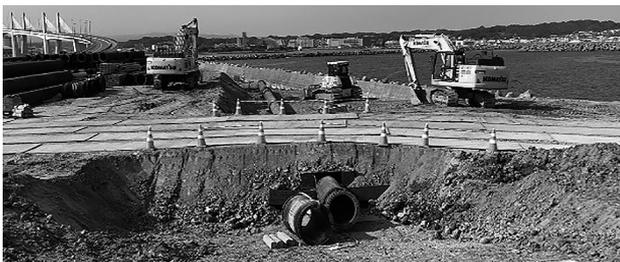
-2の状態とする対策工を採用した。

図-2 仮設道路設置時状況

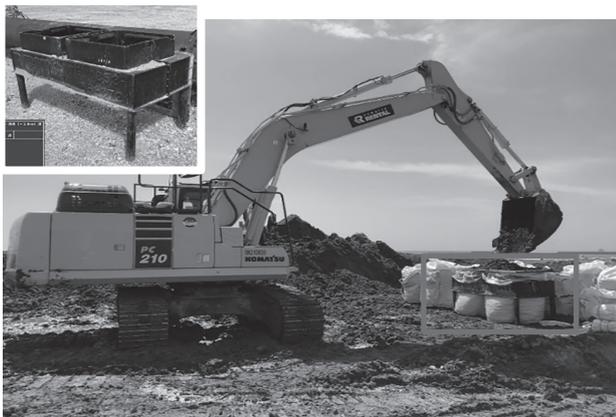
土のう作製の安全対策として図-3に示す作製枠を使用することとした。これにより、土のう作製の作業効率を上げるとともに、バックホウが土のう袋に土砂を投入する間は作業員が重機から離れた状態となるため、重機と作業員の接触リスクを低減することができ、安全な作業を行うことができた。

図-3 土のう作製枠使用状況

課題②：土捨場法面養生を行う遮水シートを設置するために大量の土のうを作製する必要があった。通常の土のう作製では、作業員が補助として重機の近くで作業する必要があり、重機と作業員との接触リスクの増加も懸念され、安全対策が必要であった。

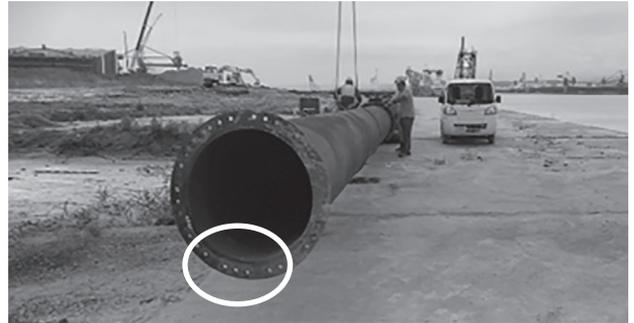
排砂管組立時に、肉厚の異なる排砂管を使用することで長期浚渫による排砂管内部摩耗の対策とした。また、着色による明示により、組み立てや

交換時に、取り違いによる手戻り等発生を抑制した(図-4)。

図-4 排砂管組立状況

課題③：浚渫土を圧送する排砂管は、長期間の浚渫作業のため、圧送による管内部の摩耗が懸念された。ポンプ圧送による内部摩擦は、排送側から排出側に向けて徐々に減少することや隅角部により影響が大きいことを考慮し、整備計画を立てる必要があった。

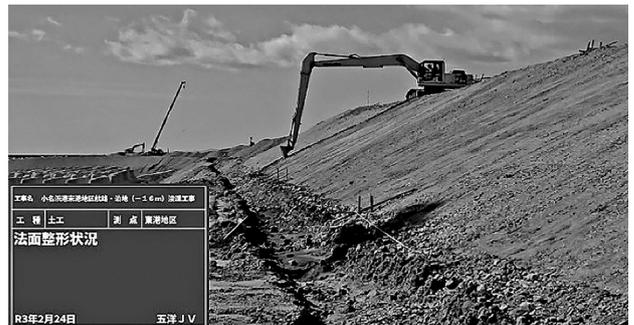
現地高低差に対して、一段階で法面整形作業を行うことができるロングアームバックホウを採用した。浚渫作業に影響しない土捨場の管理ができ、工事施工全体を効率的に進捗できた(図-5)。

図-5 ロングブームバックホウによる法面整形作業状況

課題④：浚渫土の盛土法面整形は高低差が5mの設定であった。通常のバックホウでの施工ではアームが届く高さ3m以内ごとの施工となるため、盛土法面の段階施工を減らし、効率の良い施工進捗とするために、改善方法を実施することとした。
